車 両 情 報				
車名	初年度登録	型式	形状	車台番号
日野	令和4年06月	2RG-XZU655M	ドライバン	XZU655-0015753
走行	馬力	シフト	ブレーキ	ボディ内寸(ロング)
157,623km	150PS／110KW	M/T 6速	バキューム	長：4,510 mm 幅：1,770 mm 高：2,220 mm 門高：2,120 mm

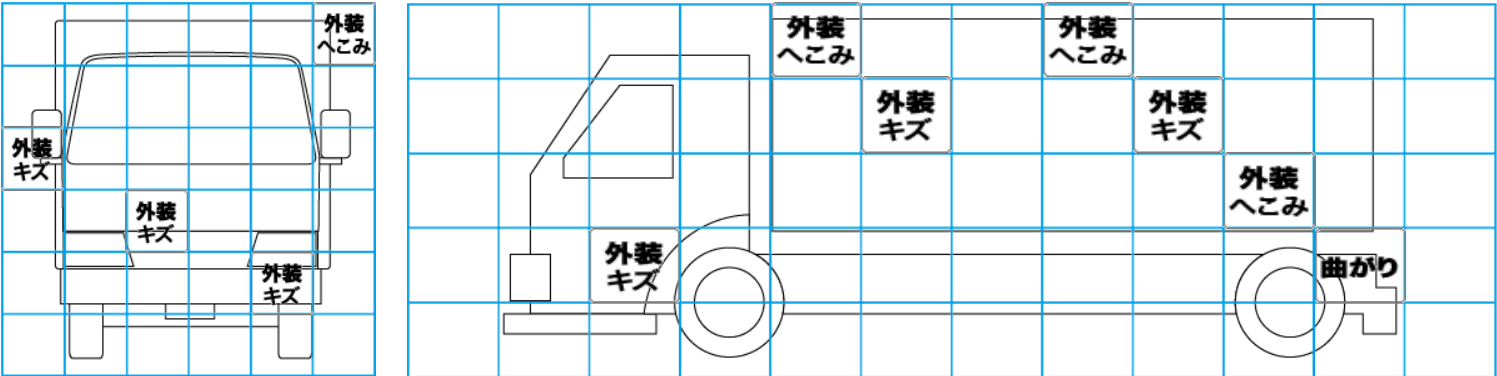
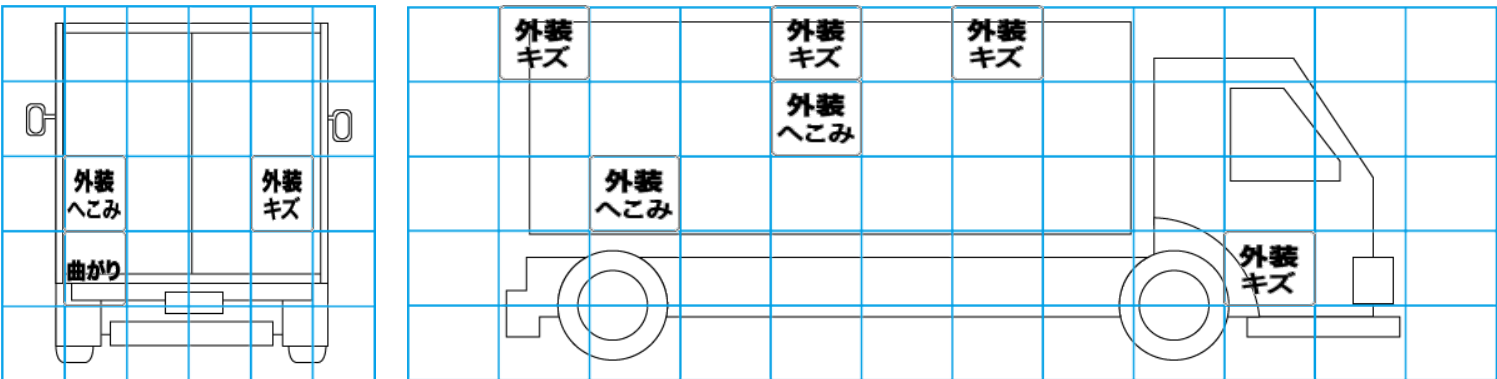
外装状態			
キャブコーション	フレーム番号	フレームのさび	飛石
有	確認済	無	点傷有

特記事項	キャブ内キズ・汚れ。アイドルリングストップ付。左テールランプ曲がり。 バッテリーサイズ 95D31L ×2。 エンジンキー3本（スペア1、メイン2）、ボデーキー2本。
記録簿	有（R6/6）

上物仕様			
上物名	メーカー	型式「製造番号」	年式
ドライバン/サイドドア付	トランテックス	「V090H35-10」	令和4年
【備考】 ラッシングレール2段。左サイド扉片開き式。庫内灯3ケ。ボデー左前ルーフ凹み（雨漏れ補修跡あり）。			
跳ね上げゲート/ラジコン	極東開発工業	G21001F-B3MRA2 「22T028170N」	令和4年
【備考】 PG寸法：全長1570mm、全幅1800mm、有効長1280mm、有効幅1665mm。最大荷重1000kg。 庫内リモコン欠品。			
【備考】

【外装】				【ボデー内】							
外装キズ	外装へこみ	うき	曲がり	サビ	補修跡	割れ	庫内キズ	庫内へこみ	庫内穴あき	床汚れ
