日付: R7. 12/26

## 車両チェックシート

管理番号:1237119

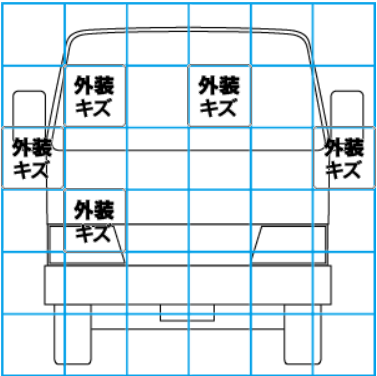
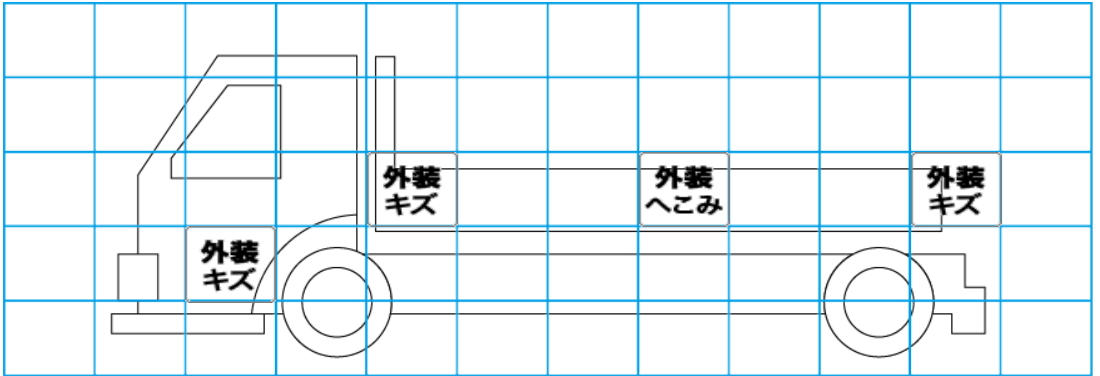
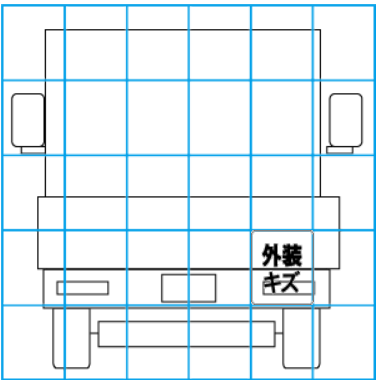
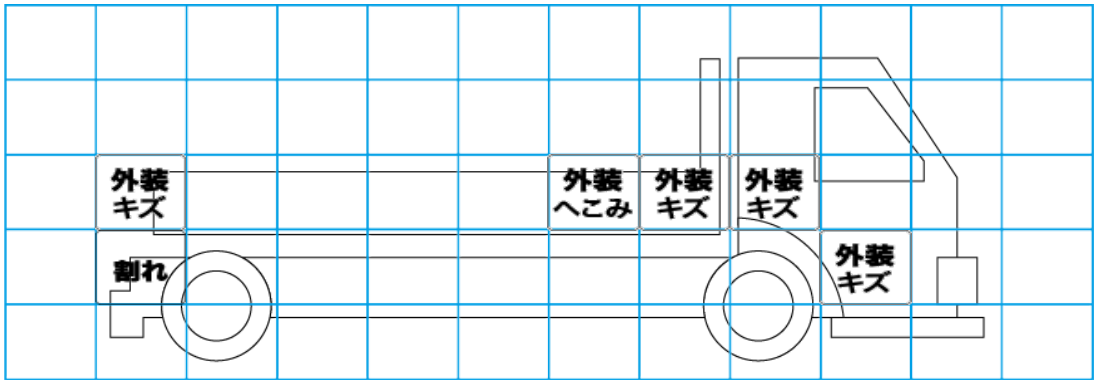
外装状態			
キャブコーション	フレーム番号	フレームのさび	飛石
有	確認済	小	点傷有

【外装】

【ボデー内】

外装 キズ	外装 へこみ	うき	曲がり	サビ	補修跡	割れ	庫内 キズ	庫内 へこみ	庫内 穴あき	床 汚れ
----------	-----------	----	-----	----	-----	----	----------	-----------	-----------	---------
