| 車両情報 | | | | |
| いすゞ | 令和2年12月 | 2PG-CYJ77C | アルミウイング | CYJ77C-7013045 |

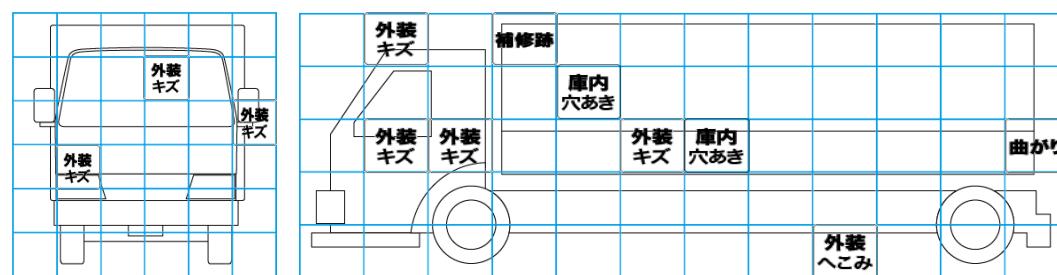
【外装】  
外装キズ 外装へこみ うき 曲がり サビ 精修跡 剥れ 庫内キズ 庫内へこみ 庫内穴あき 庫内汚れ

| 上物仕様 | | | |
|--|---|---|---|
| 【備考】ラッシングレール2段、LED庫内灯4ヶ、パレティナガイド、引き出しフック9対、渡し板、ウイング内張穴空き、アオリ穴空き、庫内キズ汚れ、荷箱左前上部補修、右側ステンレス工具箱 | | | |
