## 車輌状態表

管理No		車名		形状				
G-011	.64	スーパーグレ	ノート		セーフティーローダー			
初年度		型式				車体番号		
平成17年	11月	PJ-FV50JY			FV50JY-540043		-540043	
乗員	走行距離			最大積載量		排気量		車検期限
2人		886,332	km	9,500 k	g	12,880	СС	令和6年11月30日
上物				1				1
	H17	'花見台 SF	200M	A 36603 床木	ウ	インチ ウインラ	チラジ	コン

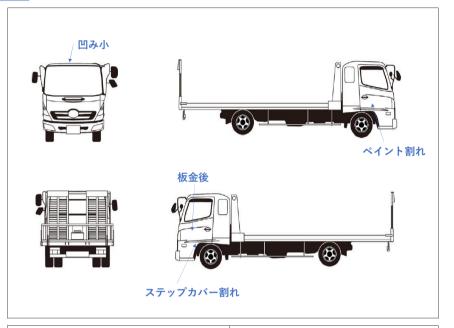
外寸(長さ)			外寸(幅)			外寸(高さ)		
	10,420	mm		2,490	mm		2,980	mm
内寸(長さ)			内寸(幅)			内寸(高さ)		
	8,100	mm		2,390	mm		歩み板長さ1180	mm
			•					
タイヤ状態(分山)						+	ャブ内部	
		中	中			汚	ħ	
							J.

小
上上	下中	シート破れ
上上	E E	有り
スペア中		
<b>プロント</b>	リア	フロントガラス
11R22.5		要交換

エンジン状態		ミッション、デフ状態	
EZGO制御ランプ点灯		5速ギア鳴り	
フレーム状態	車輌状態		
		・右Fピラー歪	
左Cフレーム亀裂		・右ドアヒンジ交換	
スライド補強部亀裂・修正		・左Sパネル歪	
		・右PWスイッチ部割れ
