VEHICLE CONDITION REPORT

車輛状態表

管理No G-02847	車名 ギガ	形状 ダンプ 2デフ		
初年度 令和2年12月	型式 2PG-CXZ77CT	車体番号 CXZ77CT-7004808		
乗員 2人	走行距離 174,963 km	最大積載量 8,830 kg	排気量 9,830 cc	車検期限 令和8年4月24日
上物 2020/4 極東開発 DD10-761 電動コボレーン メッキ、ステンレス多数使用

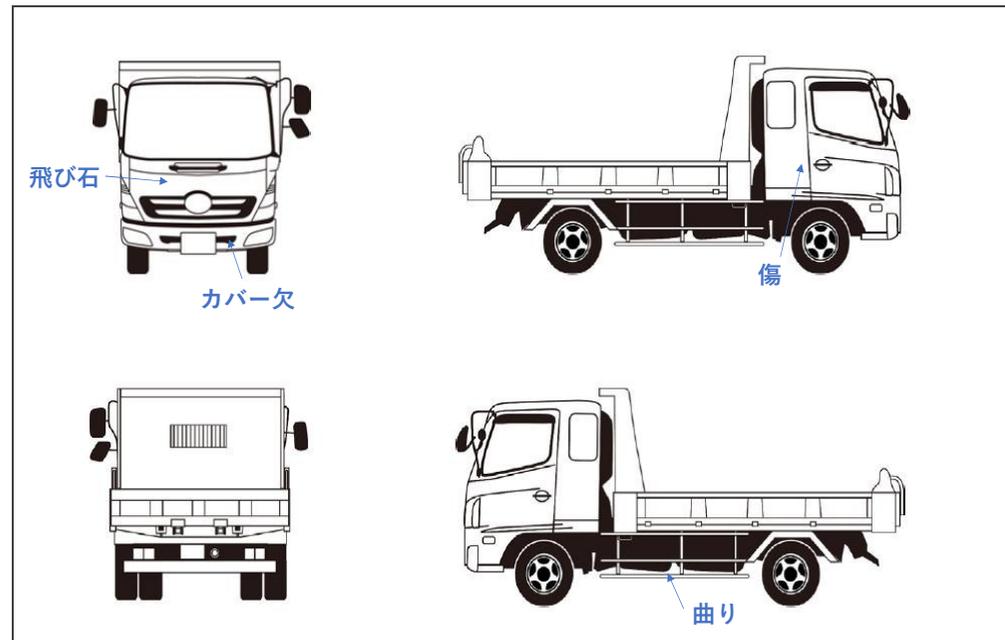
キャブ内部 汚れ 中
シート破れ 無し

フロントガラス 飛び石有

修復歴 無し	修復箇所
エンジン状態 良好	ミッション、デフ状態 良好
フレーム状態 左リアフレームフック部凹み	車輛状態 ・コボレーン枠曲り ・コボレーンシート補修跡 ・ボディー各所傷
