# VEHICLE CONDITION REPORT

## 車輛状態表

| 管理No<br>G-02900 | 車名<br>ギガ | 形状<br>アルミウイング 4軸低床 リアエアサス | | |

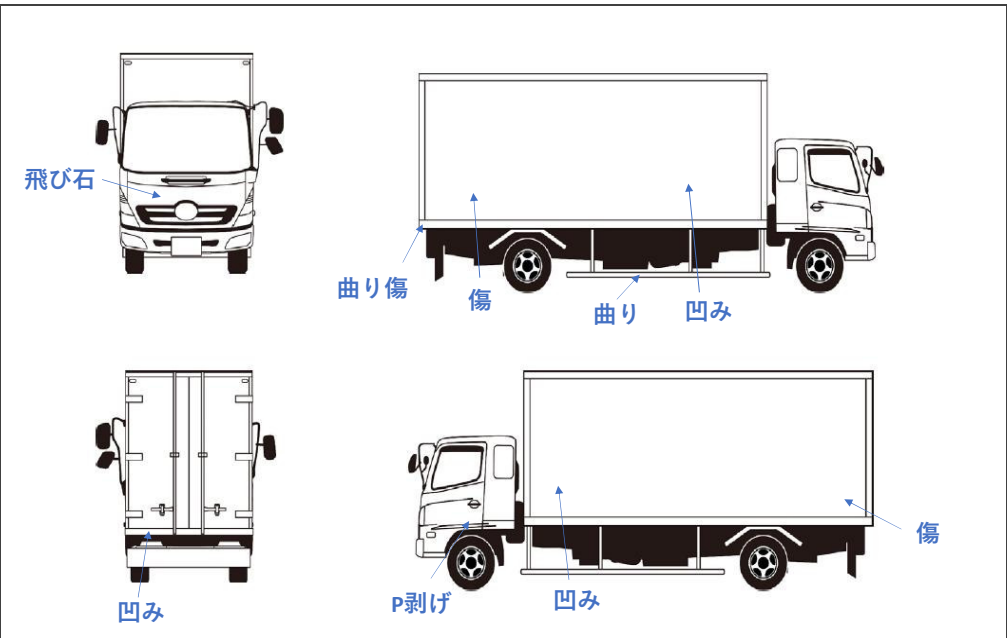
| 修復歴<br>有り | 修復箇所<br>右フロア歪み小<br>右フロントピラーインナー歪み小 |
| エンジン状態<br>フロントクランクシール、インタークーラーホースオイルしみ | ミッション、デフ状態<br>TMオイルしみ |
| フレーム状態<br>内側錆小 | 車輛状態<br>・エア漏れ<br>・アオリ内側傷凹み |
