# VEHICLE CONDITION REPORT

## 車輛状態表

管理No G-02949	車名 エルフ	形状 高所作業車		
初年度 平成30年09月	型式 TPG-NPR85N	車体番号 NPR85-7081278		
乗員 3人	走行距離 3,127 km	最大積載量	排気量 2,990 cc	車検期限 抹消
上物 2018/8 タダノ AT-150S 作業床高さ14.8m スーパーデッキ1000kg アワメーター：839h

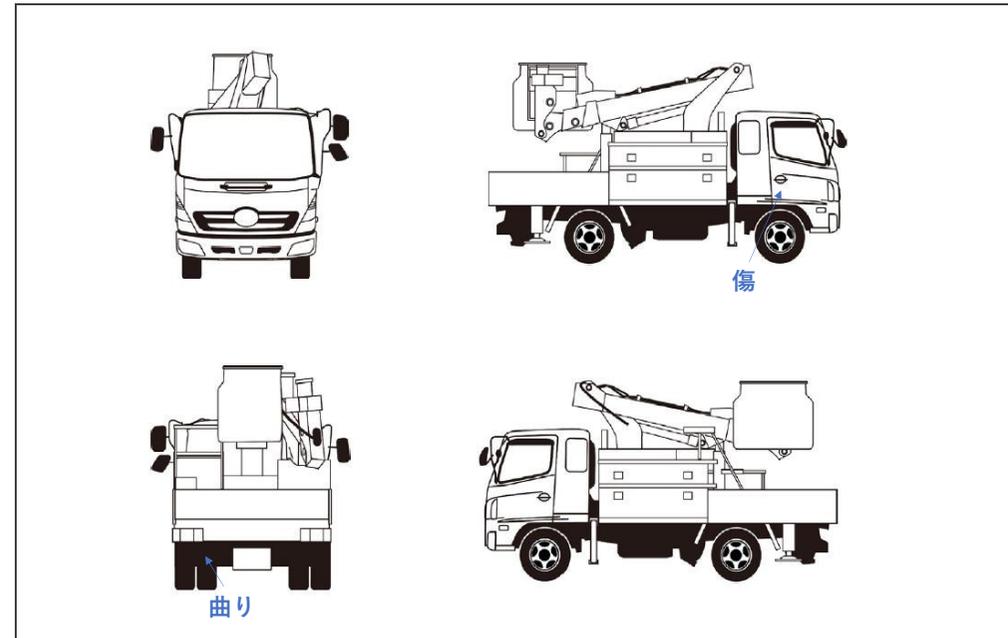
キャブ内部
汚れ 中
シート破れ 無し

フロントガラス 飛び石有
-----------------

修復歴 無し	修復箇所
エンジン状態 良好	ミッション、デフ状態 良好
フレーム状態 良好	<b>車輛状態</b> <ul style="list-style-type: none"> <li>・キャブバックパネル一部ペイント付着、傷</li> <li>・スーパーデッキ傷凹み</li> <li>・上物各所傷</li> </ul>
