# VEHICLE CONDITION REPORT

## 車輛状態表

| 管理No<br>G-03043 | 車名<br>エルフ | 形状<br>低温冷凍車 ワイドロング 高床 | | |

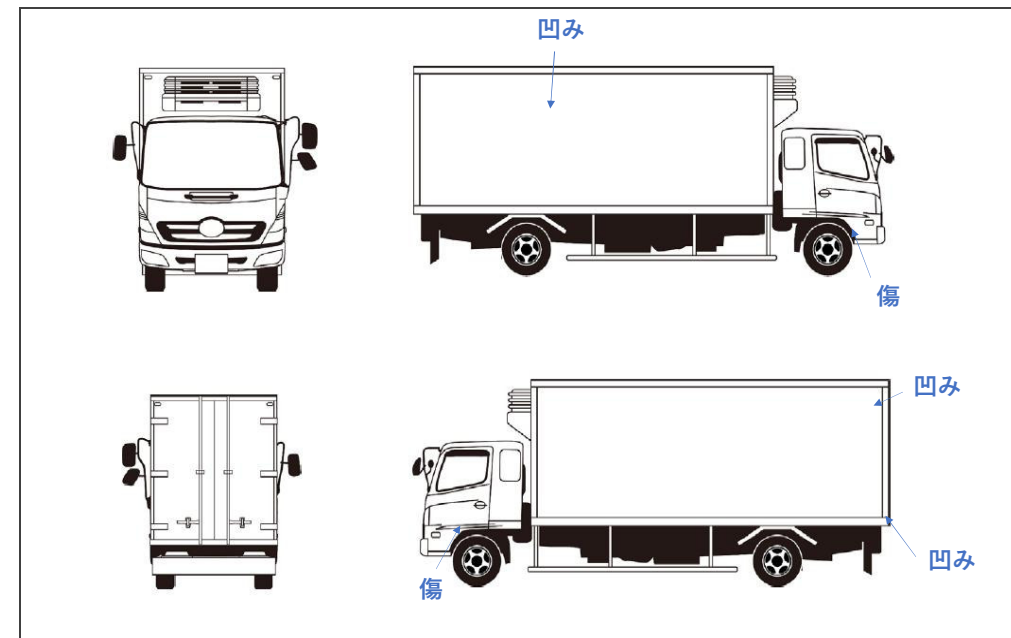
| キャブ内部<br>汚れ<br>小 |
| シート破れ<br>有り |

| フロントガラス<br>飛び石有 |

| エンジン状態<br>クランクシール廻りオイル漏れ | ミッション、デフ状態<br>良好 |
| フレーム状態<br>良好 | 車輛状態<br>・荷箱内パネル傷凹み<br>・左テールランプ割れ<br><br>外気温15℃<br>スタート 17℃→2h-12.8℃→5h- 20.2℃ |
