VEHICLE CONDITION REPORT

車輛状態表

管理No G-03048	車名 フォワード	形状 アルミウイング ワイド ベッド付 リアエアサス		
初年度 平成31年03月	型式 2RG-FRR90T2	車体番号 FRR90-7134934		
乗員 2人	走行距離 391,694 km	最大積載量 2,700 kg	排気量 5,190 cc	車検期限 抹消
上物 日本フルハーフ リア観音扉 ラッシング2段 引出レフック5対

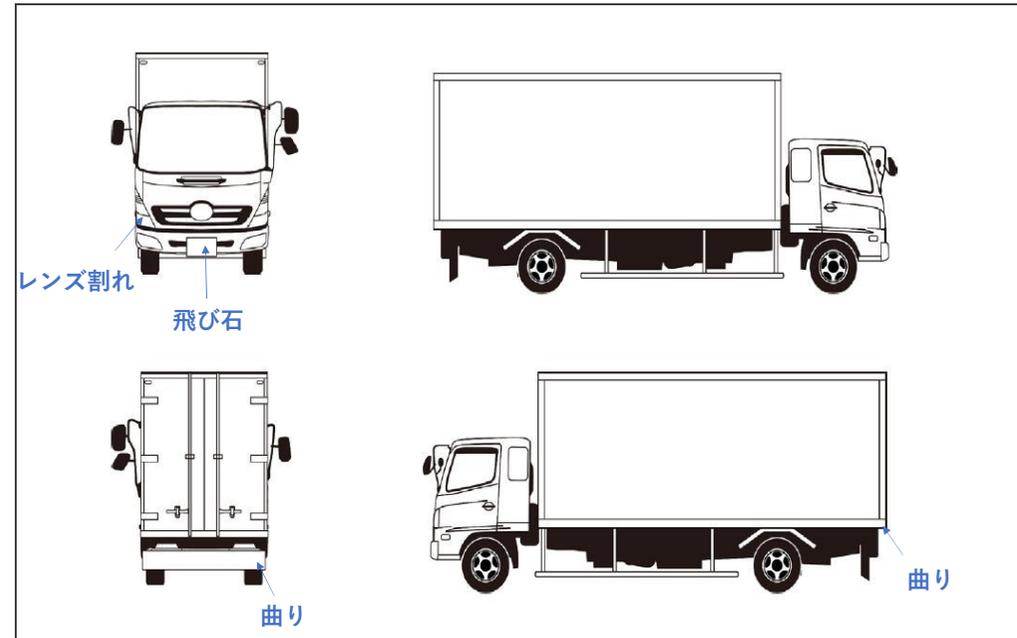
キャブ内部 汚れ 中
シート破れ 無し

フロントガラス 飛び石有

エンジン状態 良好	ミッション、デフ状態 リアエアサスブーツヒビ
--------------	---------------------------

フレーム状態 良好	車輛状態 ・右Fウイカーレンズ割れ ・キャブ各所クリア剥げ ・看板跡
--------------	---
