車輌状態表

管理No		車名		形状				
G-03163		スーパーグレート		22t車フックロール 2デフ ハイルーフ				
初年度 型式			1		車体番号			
平成27年03月 QPG-F			QPG-F	FV60VY FV60VY-510085			'-510085	
乗員	走行距離			最大積載量		排気量		車検期限
2人		546,513	km	10,100	kg	12,800	СС	令和8年3月19日
上物	· ·			1				
2014/8	極東關	昇発 JM10-53 ∑	X ツ	インホイスト =	キャブ	バックステップ	リア	'ジャッキ(油圧)

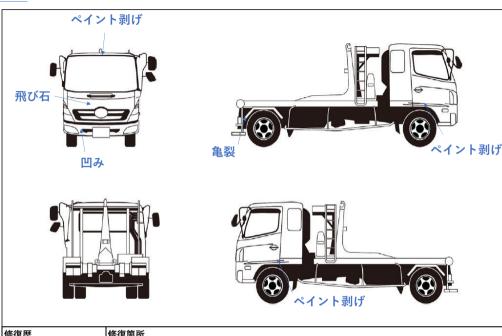
フロントガラス 飛び石有

フレー / 44齢		車框件機	
噴射ノズル滲み			
タービンオイルパイプ取付部	オイル滲み		良好
エンジン状態			ミッション、デフ状態
無し			
修復座

|各所錆(錆落とし、仕上げ済)

・エア漏れ

・左Fショックアブソーバオイル滲み
