# VEHICLE CONDITION REPORT

## 車輛状態表

管理No G-03398	車名 レンジャー	形状 2.9t吊4段クレーン 木平		
初年度 平成25年08月	型式 TKG-FC9JKAP	車体番号 FC9JKA-13208		
乗員 3人	走行距離 63,411 km	最大積載量 2,600 kg	排気量 5,120 cc	車検期限 抹消
上物 2013/7 ユニック URU344N フックイン ラジコン 小平 3方開 ロープ穴4対

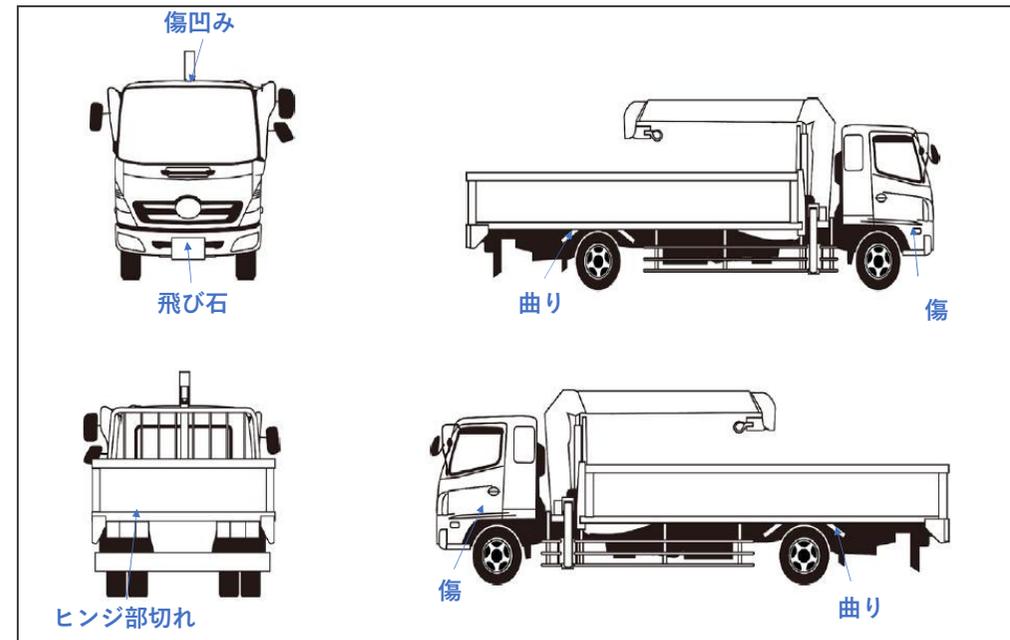
キャブ内部 汚れ 中
シート破れ 有り

フロントガラス 良好
---------------

修復歴 無し	修復箇所
-----------	------

エンジン状態 良好	ミッション、デフ状態 良好
--------------	------------------

フレーム状態 各所錆(錆落とし、仕上げ済)	車輛状態 ・クレーンワイヤーキンク ・アクセル操作固い ・外装仕上げ済み
--------------------------	---
