# VEHICLE CONDITION REPORT

## 車輛状態表

| 管理No<br>G-03402 | 車名<br>フォワード | 形状<br>冷蔵冷凍車 リアエアサス | | |

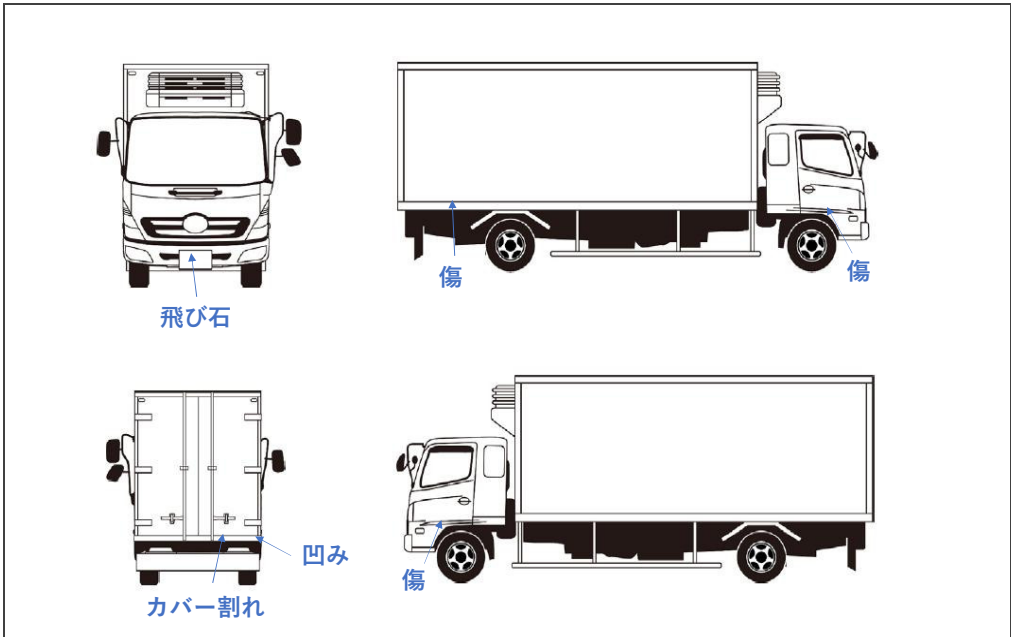
| キャブ内部<br>汚れ<br>中 |
| シート破れ<br>有り |

| フロントガラス<br>飛び石有 |

| エンジン状態<br>エンジンオイルフィルターオイル漏れ<br>エンジン、ミッション付根オイル滲み | ミッション、デフ状態<br>エアサスブーツヒビ |
| フレーム状態<br>所々錆小 | 車輛状態<br>・箱内傷擦れ<br>・エアサスコントローラー1部ボタン欠<br><br>外気温33℃<br>スタート 35℃→1.5h 3℃ |
