# VEHICLE CONDITION REPORT

## 車輛状態表

管理No G-03411	車名 エルフ	形状 高所作業車		
初年度 平成25年09月	型式 TKG-NKR85AN	車体番号 NKR85-7032293		
乗員 3人	走行距離 65,731 km	最大積載量 500 kg	排気量 2,990 cc	車検期限 抹消
上物 2013/8 アイチ SE08C 作業床高さ8.0m 絶縁バケット200kg 通信仕様 アワメーター2812h

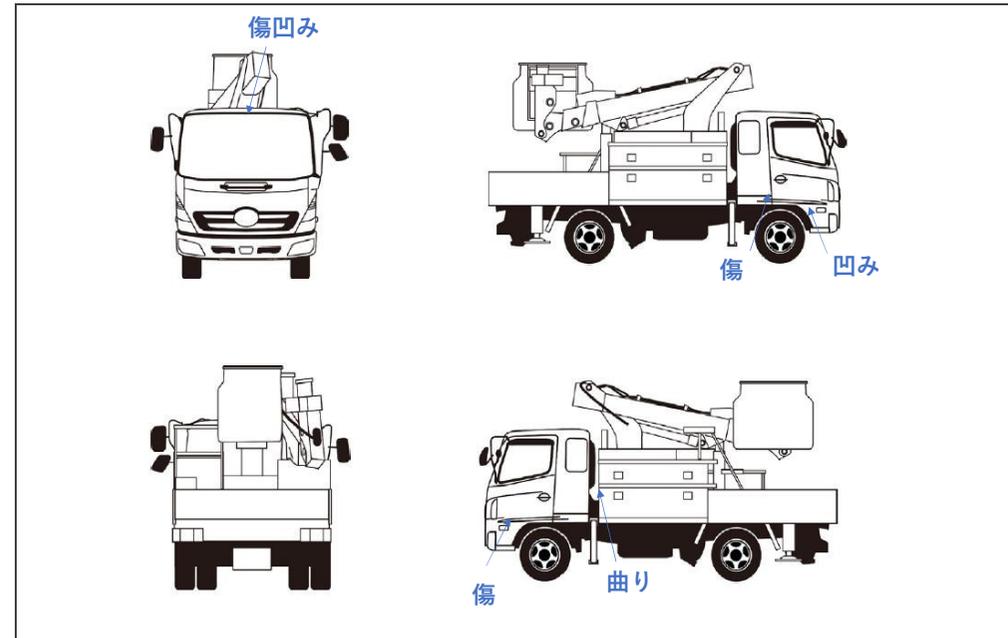
キャブ内部
汚れ 小
シート破れ 有り

フロントガラス 飛び石有
-----------------

フレーム状態 良好	車輛状態 <ul style="list-style-type: none"> <li>・キャブバックパネル傷凹み</li> <li>・左PW不良</li> <li>・キーレス不良</li> </ul>
--------------	--
