## 車輛狀態表

| 管理No<br>G-03466 | 車名<br>レンジャー | 形状<br>冷凍ウィング パワーゲート ベッド付 ワイド リアエアサス |

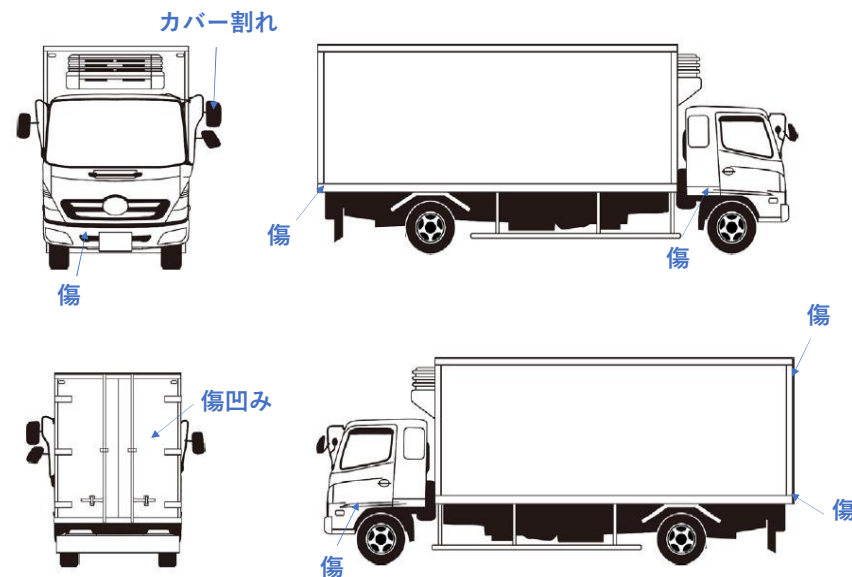
飛び石有 左Fガラス割れ1cm

| エンジン状態<br>インタークーラーパイプオイルしみ | ミッション、デフ状態<br>エアサスブーツヒビ |
| フレーム状態<br>フレーム錆小<br>左リアフレームフック部凹み | 車輻状態<br>・荷箱内パネル傷凹み<br>・AC冷え弱い<br>・アンテナ折れ<br>・Fインナーパネル凹み |
