VEHICLE CONDITION REPORT

車輛状態表

管理No G-03502	車名 エルフ	形状 強化ダンプ フルフラットロー		
初年度 令和元年08月	型式 TPG-NJR85AN	車体番号 NJR85-7076380		
乗員 3人	走行距離 45,538 km	最大積載量 2,000 kg	排気量 2,990 cc	車検期限 抹消
上物 2019/4 極東開発 DD02-31 3方開 ロックピン

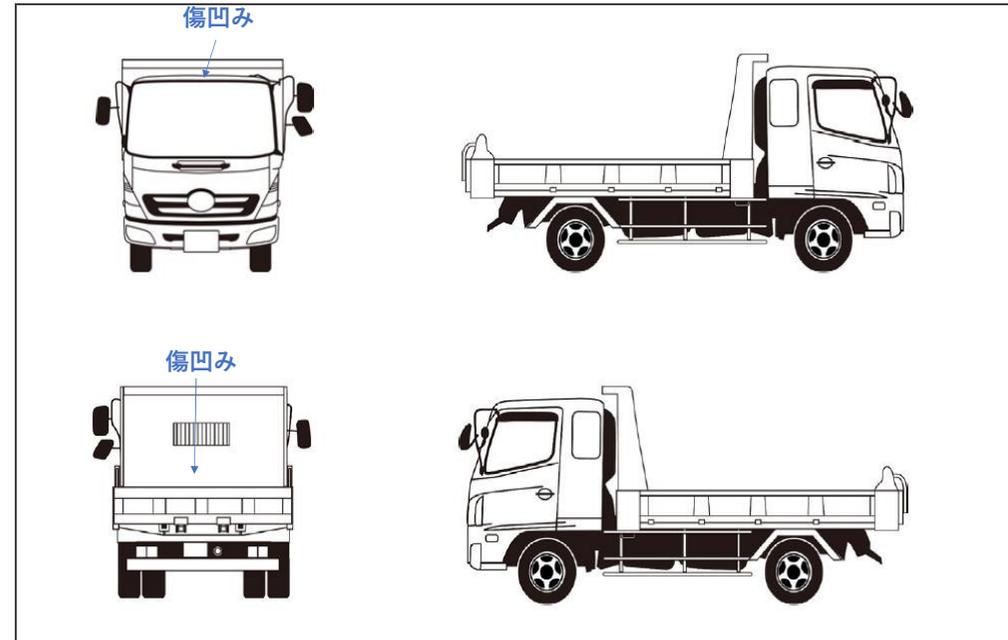
フロントガラス 飛び石有

修復歴 無し	修復箇所
エンジン状態 良好	ミッション、デフ状態 良好
フレーム状態 フレーム所々錆小	車輛状態 <ul style="list-style-type: none"> ・ ボディー各所傷凹み ・ キャブバックパネルペイント付着 ・ ボデー付着物 ・ コボレーションシート破れ
