# VEHICLE CONDITION REPORT

## 車輛状態表

管理No G-03595	車名 エルフ	形状 深ダンブ アルミブロック フルフラットロー 土砂禁		
初年度 平成25年03月	型式 TKG-NKR85AN	車体番号 NKR85-7028781		
乗員 3人	走行距離 192,321 km	最大積載量 2,000 kg	排気量 2,990 cc	車検期限 抹消
上物 2013/1 新明和 DR2-0110S 2段アオリ リア観音扉 精工ラック

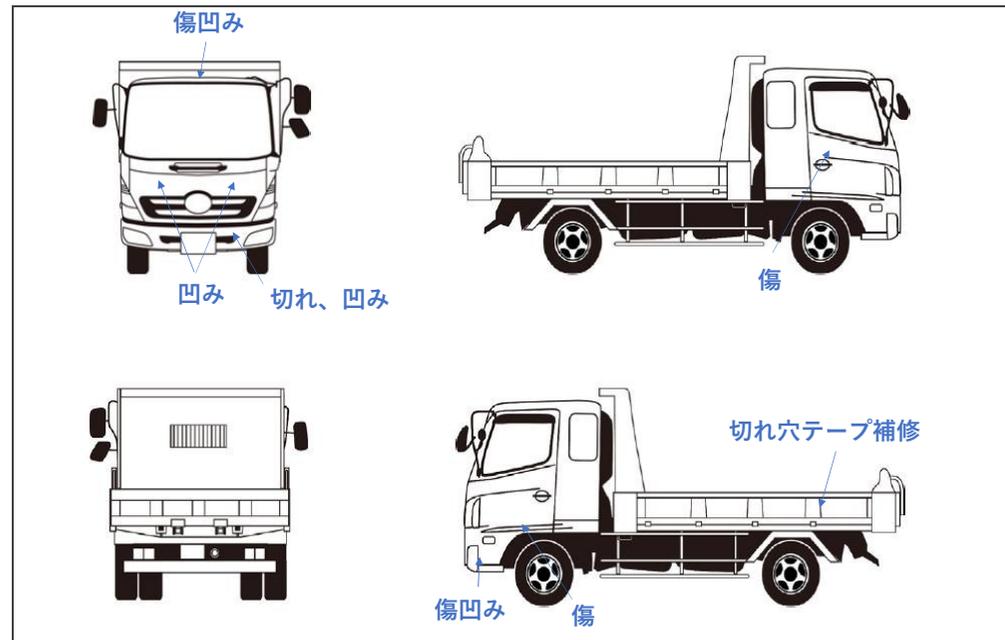
キャブ内部 汚れ 中
シート破れ 有り

フロントガラス 飛び石有
-----------------

修復歴 無し	修復箇所
エンジン状態 オイルパン、エンジンF廻りオイルしみ	ミッション、デフ状態 良好
フレーム状態 フレーム所々錆小	車輛状態 ・ ボディー各所傷凹み ・ キャブバックパネル傷 ・ 左右アオリ内側傷凹み、切れ穴小 ・ 左精工ラック曲り、外れ ・ AC冷えない
