VEHICLE CONDITION REPORT

車輛状態表

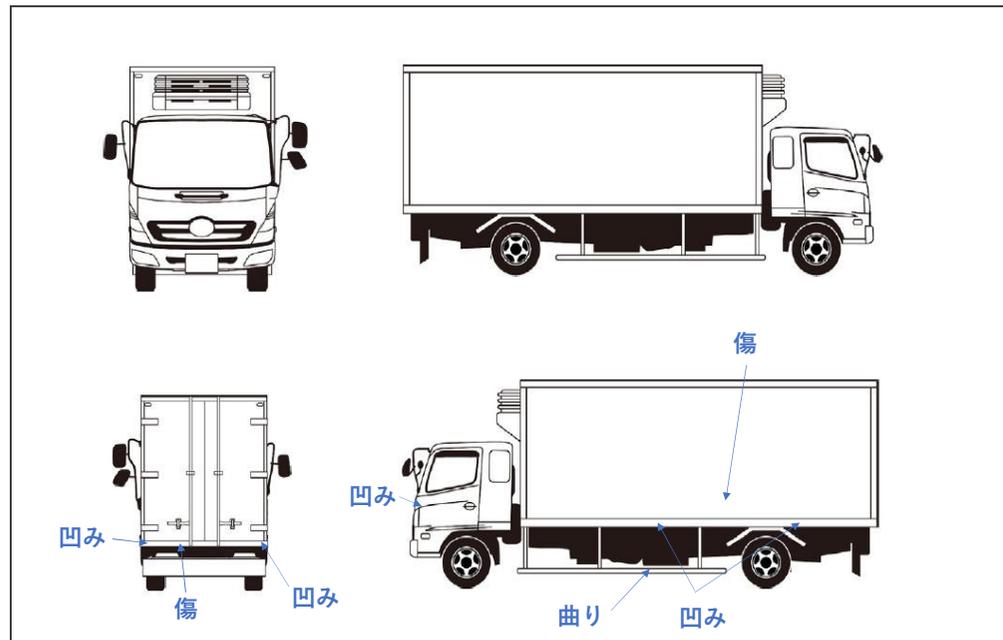
キャブ内部 汚れ 中
シート破れ 有り

フロントガラス 飛び石有

修復歴 無し	修復箇所
エンジン状態 良好	ミッション、デフ状態 良好
フレーム状態 良好	車輛状態 ・荷箱内パネル割れ穴 ・荷箱内リア支柱カラー割れ ・一部ゲートストッパー不良 ・看板跡 外気温30°C スタート 29°C→1h12°C→2h -6.5°C→4h -11°C
