# VEHICLE CONDITION REPORT

## 車輦状態表

| 管理No<br>G-03777 | 車名<br>フォワード | 形状<br>低温冷凍車 ワイド パワーゲート | | |

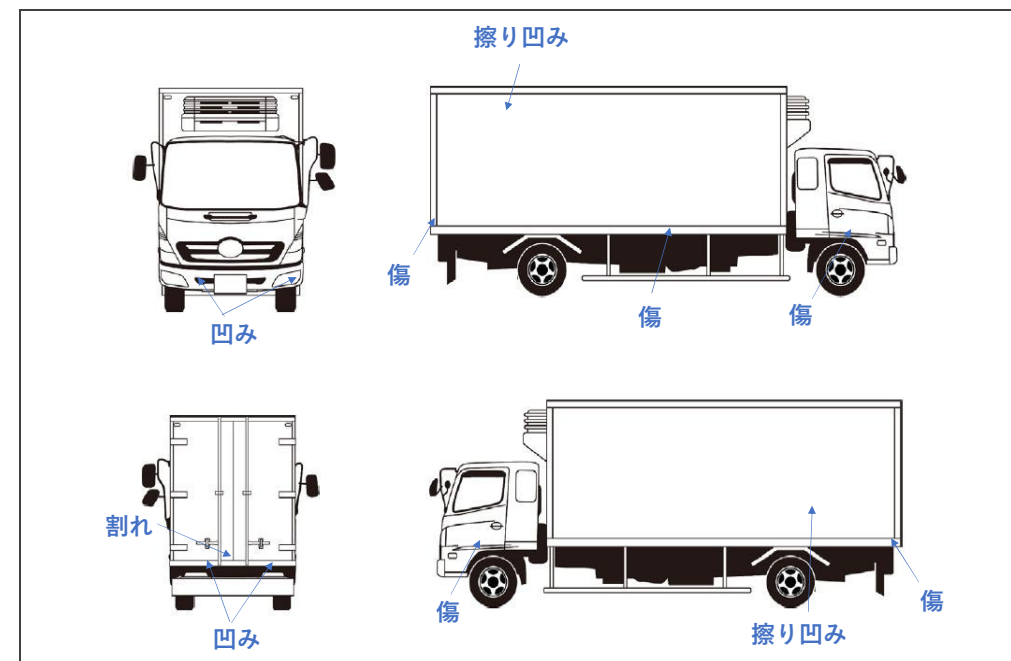
| キャブ内部<br>汚れ<br>小 |
| シート破れ<br>有り |

| フロントガラス<br>飛び石有 Fガラス中央部割れ 1cm |

| フレーム状態<br>良好 | <b>車輦状態</b><br>・グリル押され取付不良(クリップ部分欠)<br>・Fバンパーブラケット凹み<br>・左Fアンダーカバー割れ<br>・荷箱内パネル傷凹み ・リア観音扉内張り切れ穴<br>・右PGホイスストシリンダーオイル漏れ<br>・PG一部切れ小 ・AC風向き切替えノブ欠 ・左PW不良<br><br>外気温22℃ スタート19.6℃→4h -1.5℃ |
