# VEHICLE CONDITION REPORT

## 車輛状態表

管理No G-03898	車名 レンジャー	形状 2.9t吊4段クレーン ベッド付 スクラップ運搬車		
初年度 平成20年07月	型式 BDG-FD8JLWA	車体番号 FD8JLW-14993		
乗員 2人	走行距離 160,086 km	最大積載量 1,700 kg	排気量 7,680 cc	車検期限 抹消
上物 2008/5 ユニック URU374 フックイン ラジコン 差し違いアウトリガー 東洋コンテナ(コーション欠) スクラップボディー(台枠、ボディー取り外し可)

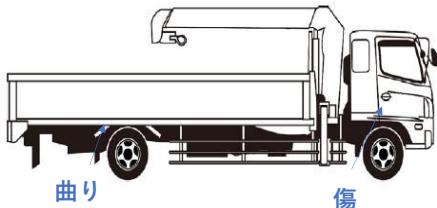
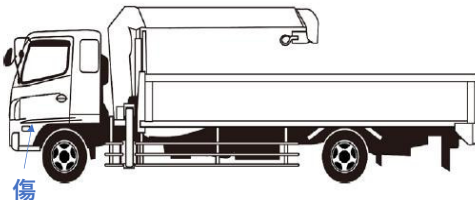
修復歴 無し		修復箇所	
エンジン状態 良好		ミッション、デフ状態 良好	
フレーム状態 フレーム所々錆小		車輛状態 ・ ボディー各所傷凹み ・ ボンネット板金、内側凹み、切れ穴 ・ 運転席内側ドア凹み ・ コンテナ内傷凹み ・ 床波 ・ 前立て凹み ・ 左右縦根太亀裂(F側) ・ ワイヤーキンク ・ 右Fタイヤ部えぐれ
