VEHICLE CONDITION REPORT

車輛状態表

管理No G-04311	車名 レンジャー	形状 アルミウイング ベッド付 ワイド ハイルフ リアエアサス		
初年度 平成30年01月	型式 2KG-FD2ABG	車体番号 FD2AB-102306		
乗員 2人	走行距離 289,106 km	最大積載量 2,450 kg	排気量 5,120 cc	車検期限 抹消
上物 2017/12 トランテックス リア観音扉 ラッシング2段 引出しフック5対 精工ラック リアフェンダー、ツールBOXステンレス				
シフト F6	原動機 A05C	ICターボ 有	燃料 軽油	馬力 240-ps
車体色 黒	AC 有	PS 有	PW 有	エアバッグ 有
ABS 有	電動ミラー 左			
ETC1.0,バックカメラ,EDヘッドライト,エアサスコントローラー,ナビ,DPR,VSC,ESスタート,車線逸脱警報, スキャンニングクルーズ,プリクラッシュセーフティー(PCGS) (メッキ)グリル、ミラー、Fバンパー(一部)、ステップスカート

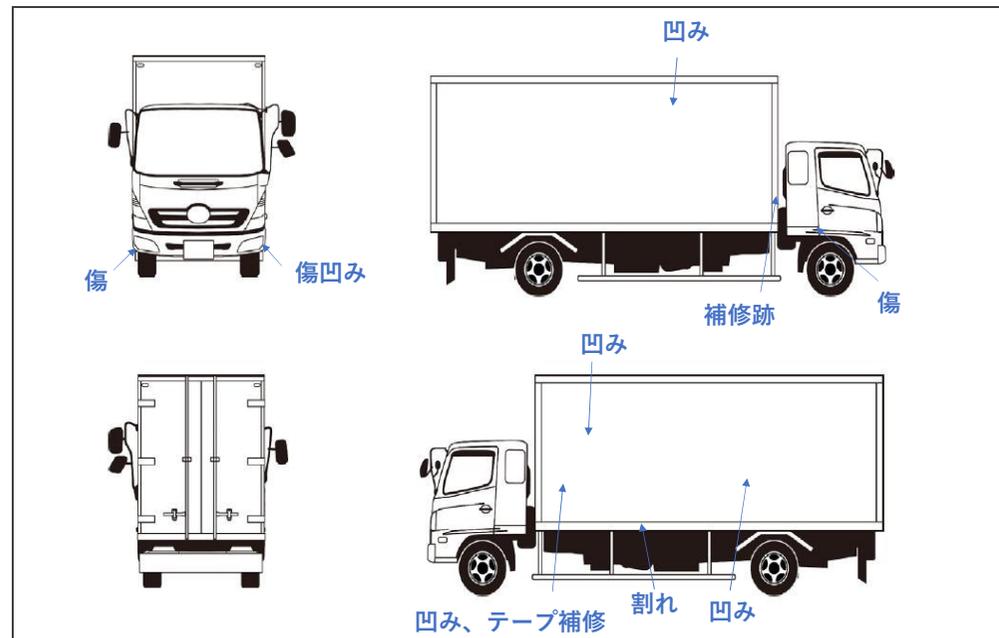
キャブ内部	
汚れ	中
シート破れ	有り

フロントガラス	飛び石有
---------	------

修復歴 無し	修復箇所
エンジン状態 リアクランクシールオイルしみ小	ミッション、デフ状態 良好
フレーム状態 良好	車輛状態 ・アオリ内切れ穴、テープ補修 ・左ウイング側ステー曲り ・左窓ウェザーストリップ取付不良
