VEHICLE CONDITION REPORT

車輛状態表

管理No G-04405	車名 エルフ	形状 低温冷凍車 パワーゲート ワイド超ロング フルフラットロー
初年度 平成28年03月	型式 TKG-NPR85YN	車体番号 NPR85Y-7011072
乗員 2人	走行距離 338,044 km	最大積載量 3,800 kg
		排気量 2,990 cc
		車検期限 抹消
上物 2016/1 菱重 TDJS35A-L2M -30°C設定 エバハウス 2016/2 日本フルハーフ 左スライドドア リア観音扉 ラッシング2段 断熱55mm 2015/12 新明和 格納ゲート 1t

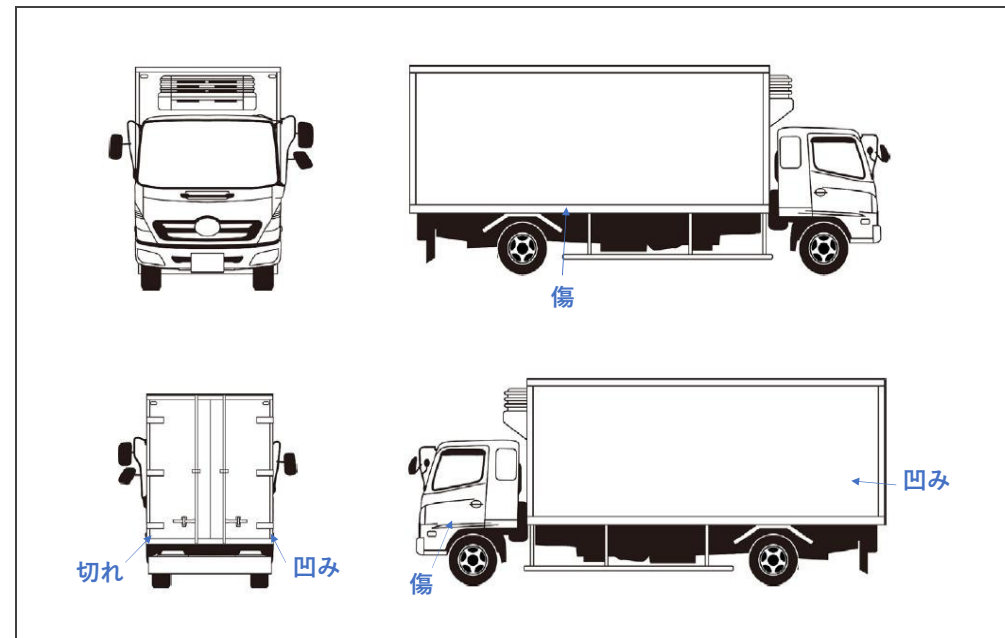
キャブ内部 汚れ 小
シート破れ 無し

フロントガラス 飛び石有

エンジン状態 ロッカーカバーオイルしみ小	ミッション、デフ状態 良好
-------------------------	------------------

フレーム状態 良好	車輻状態 ・荷箱内パネル傷凹み、切れ穴 ・P/G、3つ折りロック不良 ・リアフェンダー凹み ・看板跡 ・キーレス不良 外気温12°C スタート12.9°C→3h -11.8°C
--------------	--
