VEHICLE CONDITION REPORT

車輛状態表

管理No G-04473	車名 レンジャー	形状 アルミウイング パワーゲート ワイド ベッド付 リアエアサス ハイルーフ		
初年度 平成29年06月	型式 TKG-FD7JLAG	車体番号 FD7JLA-23724		
乗員 2人	走行距離 451,723 km	最大積載量 2,250 kg	排気量 6,400 cc	車検期限 抹消
上物 2017/6 日本フルハーフ ゲート蓋 引出しフック6対 ラッシング2段 システムフロアー 精エラック 2017/3 新明和 マルチゲート 庫内リモコン

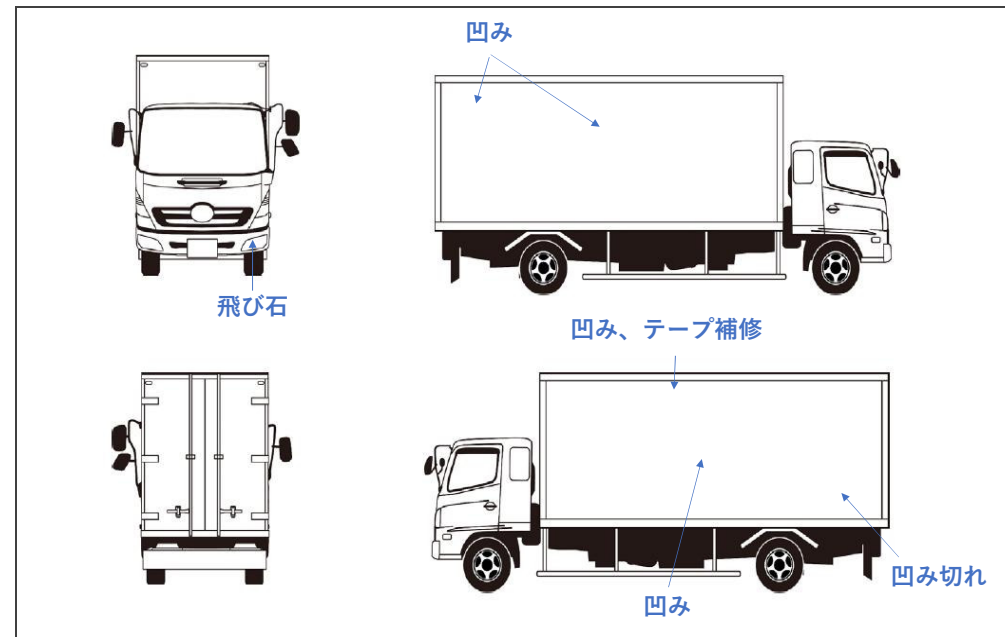
キャブ内部
汚れ 小
シート破れ 無し

フロントガラス
飛び石有 運転席側割れ 1cm未満

修復歴 無し	修復箇所
-----------	------

エンジン状態 タービン、インタークーラーホース部オイルしみ ヘッドカバーブローパイホース取付部オイルしみ	ミッション、デフ状態 ドラッグリンクブーツ前側切れ
--	------------------------------

フレーム状態 良好	車輛状態 ・箱内一部割れ穴
--------------	------------------
