VEHICLE CONDITION REPORT

車輛状態表

管理No G-04532	車名 エルフ	形状 低温冷凍車 パワーゲート ワイド超ロング 高床		
初年度 平成28年03月	型式 TKG-NPR85YN	車体番号 NPR85Y-7011073		
乗員 2人	走行距離 325,205 km	最大積載量 3,800 kg	排気量 2,990 cc	車検期限 抹消
上物 2016/2 菱重 -30°C設定 エバハウス 2016/3 日本フルハーフ 左スライドドア リア観音扉 ラッシング2段 床ステンレス 断熱55mm(ドア) 2016/1 新明和 格納ゲート 1t 室内リモコン ラジコン

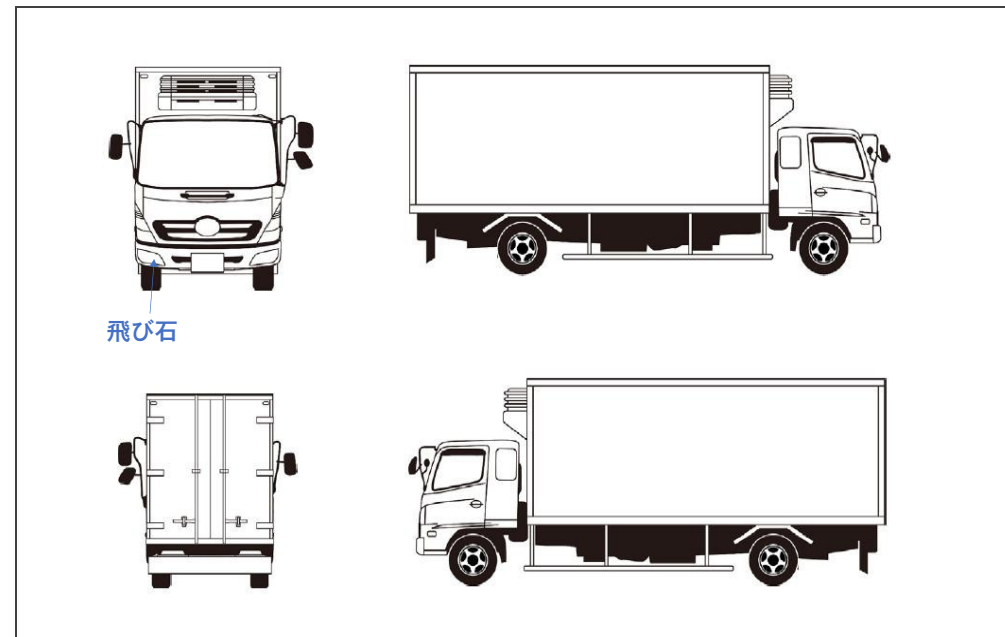
キャブ内部 汚れ 中
シート破れ 有り

フロントガラス 飛び石有 左側割れ有

エンジン状態 エンジンオイル滲み	ミッション、デフ状態 良好
---------------------	------------------

フレーム状態 フレーム所々錆小	車輛状態 ・看板跡 ・AC冷え弱い ・リア扉内側90度ストッパー部剥がれ
--------------------	---
