VEHICLE CONDITION REPORT

車輛状態表

管理No G-04552	車名 エルフ	形状 アルミブロック 10尺 フルフラットロー		
初年度 平成28年07月	型式 TRG-NJR85A	車体番号 NJR85-7055725		
乗員 3人	走行距離 78,081 km	最大積載量 2,000 kg	排気量 2,990 cc	車検期限 令和9年03月06日
上物 5方開 2段アオリ 精工ラック

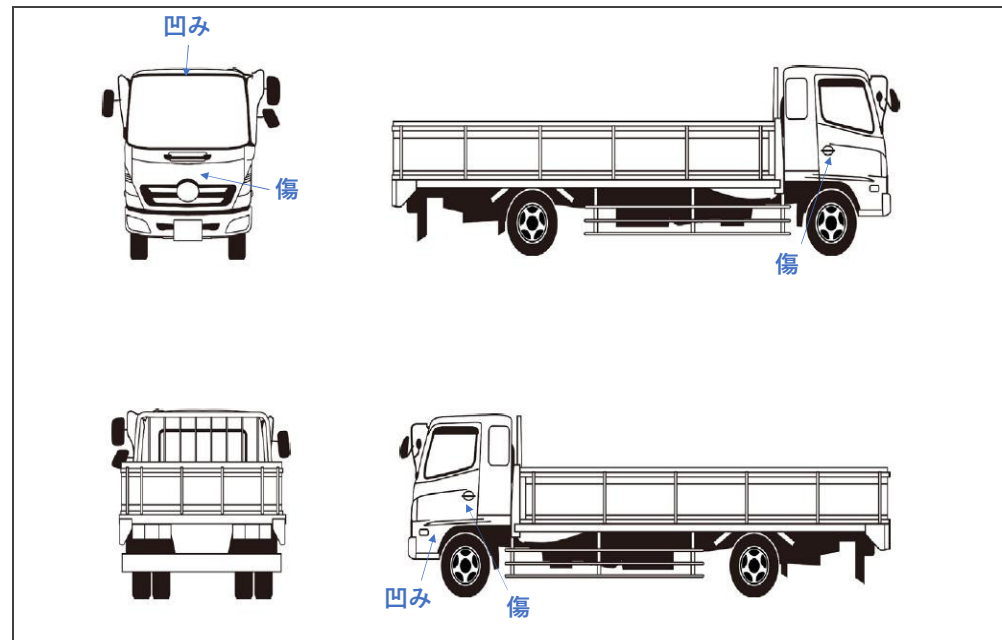
キャブ内部
汚れ 中
シート破れ 有り

フロントガラス 飛び石有

修復歴 無し	修復箇所
-----------	------

エンジン状態 ロッカーカバーオイル漏れ	ミッション、デフ状態 良好
------------------------	------------------

フレーム状態 左リアフレームフック部凹み	車輛状態 <ul style="list-style-type: none"> ・ボディー各所傷凹み ・リアアオリ内側一部パッチ当て ・キーレス不良 ・シート破れ、補修跡
-------------------------	--
