VEHICLE CONDITION REPORT

車輛状態表

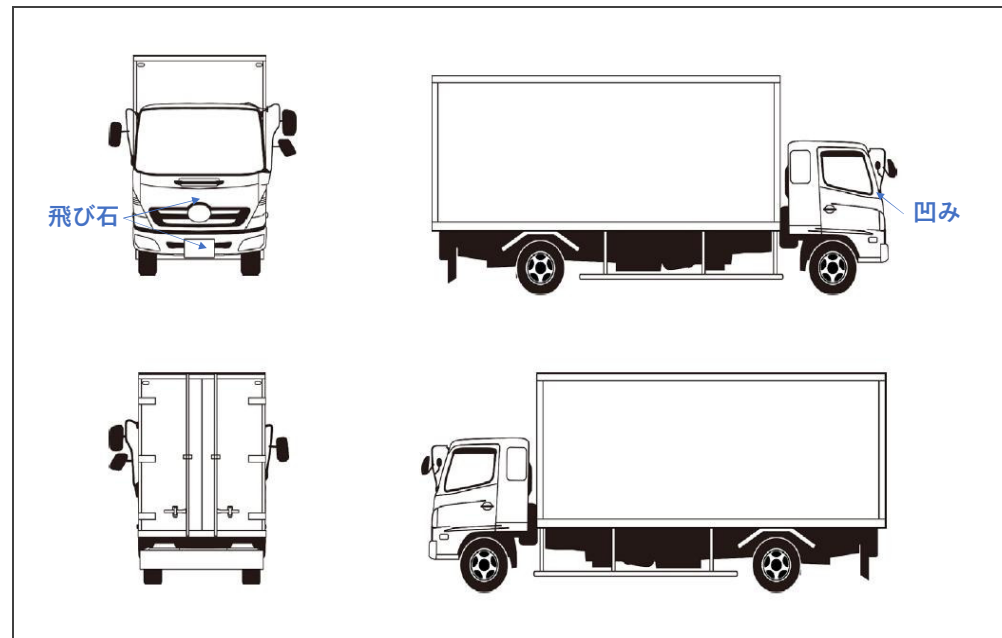
タイヤ状態(分山)

<table><tr> <td></td> <td>2</td> <td>2</td> <td></td> <td></td> </tr><tr> <td></td> <td>5</td> <td>2</td> <td>2</td> <td>5</td> </tr><tr> <td>スペア</td> <td>2</td> <td></td> <td></td> <td></td> </tr></table>

2	2									5	2	2	5						スペア	2			
	2	2																							
	5	2	2	5																					
スペア	2																								
フロント 225/90R17.5	リア //
