# VEHICLE CONDITION REPORT

## 車輛状態表

管理No G-04581	車名 エルフ	形状 2.9t吊4段クレーン 木平 ワイドロング フルフラットロー		
初年度 平成28年04月	型式 TPG-NPR85AR	車体番号 NPR85-7059587		
乗員 3人	走行距離 65,316 km	最大積載量 3,450 kg	排気量 2,990 cc	車検期限 抹消
上物 2016/2 タダノ ZE294MH フックイン ラジコン 3方開 ロープ穴4対 丸かんフック2対 精工ラック

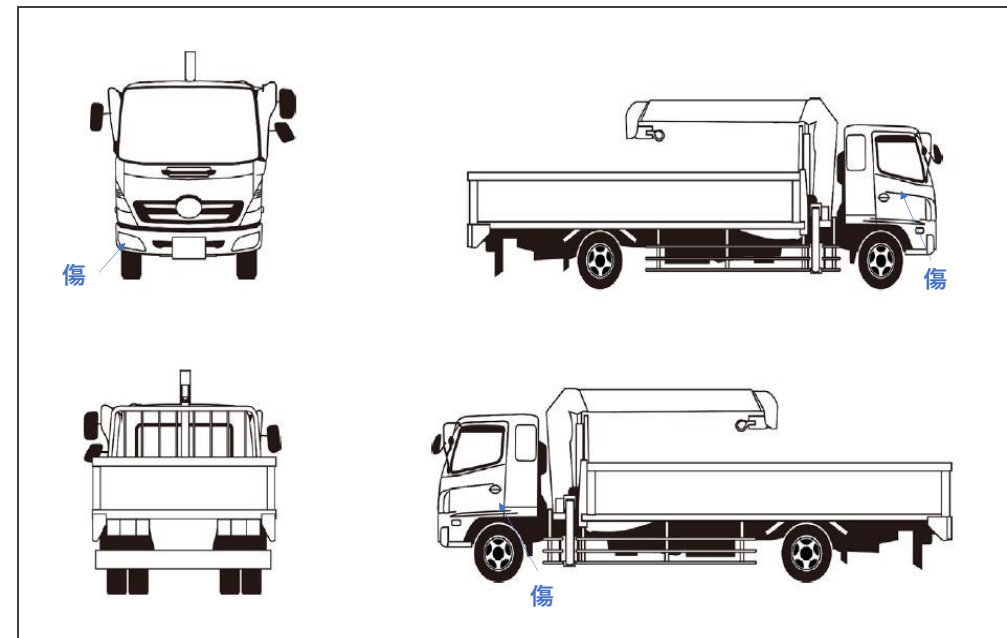
キャブ内部
汚れ 中
シート破れ 無し

フロントガラス 飛び石有
-----------------

修復歴 無し	修復箇所
エンジン状態 エンジンオイルしみ小	ミッション、デフ状態 良好
フレーム状態 良好、塗装跡	車輛状態 ・ボディー各所傷 ・左リアピラーアウター凹み小 ・床板前方割れ、浮き
