VEHICLE CONDITION REPORT

車輛状態表

管理No G-04694	車名 エルフ	形状 高所作業車		
初年度 平成30年07月	型式 TPG-NKR85AN	車体番号 NKR85-7072544		
乗員 3人	走行距離 69,892 km	最大積載量 500 kg	排気量 2,990 cc	車検期限 抹消
上物 2018/6 タダノ AT-100TT 作業床高さ9.9m 絶縁バケット200kg アースリール 外部電源コンセント 通信仕様

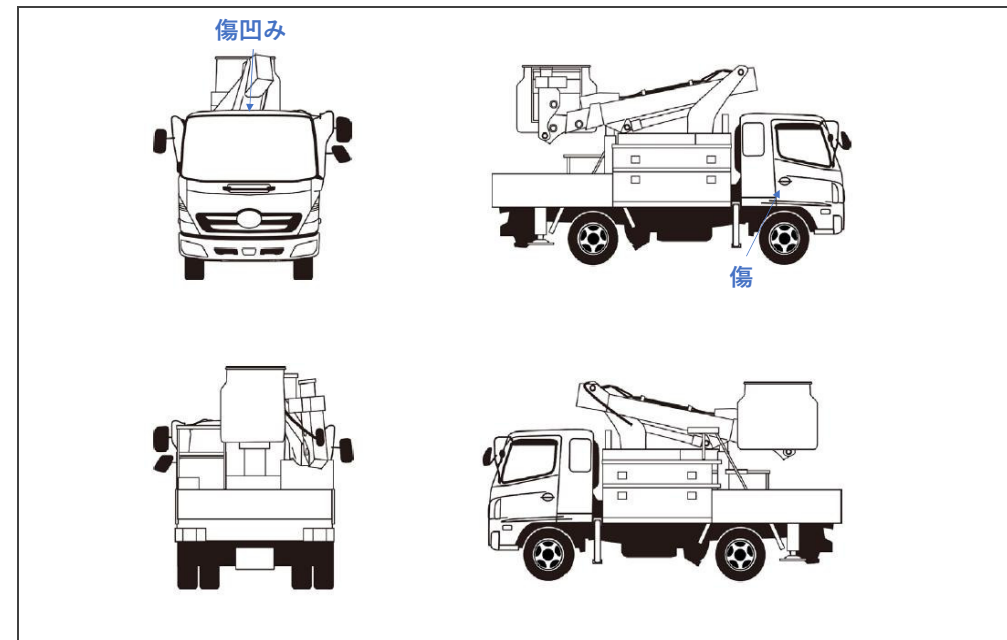
キャブ内部
汚れ 中
シート破れ 無し

フロントガラス 飛び石有

修復歴 無し	修復箇所
-----------	------

エンジン状態 ロッカーカバーオイルしみ小 インタークーラーパイプオイルしみ小	ミッション、デフ状態 良好
--	------------------

フレーム状態 良好	車輛状態 ・ブームカバー凹み
--------------	-------------------
