## 車輛狀態表

| 管理No<br>G-04847 | 車名<br>レンジャー | 形状<br>木平 ベット付 ルーフキャリア キャブハシゴ | | | |
| 初年度<br>平成30年01月 | 型式<br>2KG-FD2ABA | | 車体番号<br>FD2AB-103153 | | |

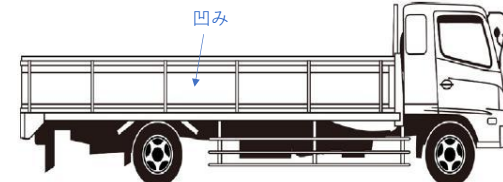
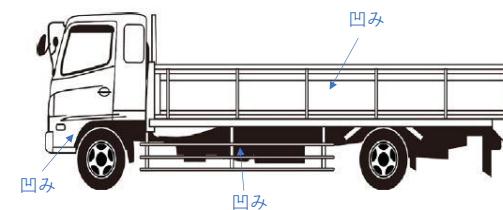
| 修復歴 | 修復箇所 |
| 無し | |
| フレーム状態<br>良好 | <b>車輛状態</b> <ul style="list-style-type: none"> <li>・ ボディー塗装済</li> <li>・ 横根太割れ（1 番前）</li> <li>・ 左キャブハシゴ曲り</li> <li>・ フロントバンパー1部タッチペイント</li> <li>・ 外装傷、凹み所々有</li> <li>・ 燃料タンク凹み</li> </ul> |
