出品番号	車名	年月	型式・車体番号		架装形状	希望価格
M0195HV	日野	R6年4月	2RG-XZU712-0016451		バン	
前使用者	車検有効期限	走行距離(km)	積載量	荷台寸法(mm)		会社
<input type="checkbox"/> 自家用 <input type="checkbox"/> 営業用 <input checked="" type="checkbox"/> レンタカー <input type="checkbox"/> 不明	切れ 抹消	50,060 km	2,950 kg	L 4,490	W 2,080	H 2,180
		タコグラフ年月				株式会社 MICS

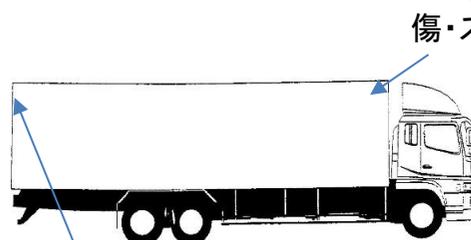
外装状態 キャブ各所傷小 傷・スレ ※上物内所々傷・スレ・小穴

傷・スレ 傷・スレ	タイヤ状態 上、中、下、×、欠、で記載 中 前 中 中 中 中 中 スペア 中 工具 ジャッキ サイズF 225/70R16 サイズR // スノータイヤは表記する	
	Fガラス状態 要交換 良好 <input checked="" type="radio"/> 飛石有

傷 傷 傷・スレ 凹み 傷・スレ	
	記録簿 有 <input checked="" type="radio"/> 無				
	PMマフラ 有 <input checked="" type="radio"/> 無 証明書 有 <input checked="" type="radio"/> 無 速度抑制 有 <input checked="" type="radio"/> 無 証明書 有 <input checked="" type="radio"/> 無
