出品番号	車名	年月	型式・車体番号		架装形状			希望価格
M0276ID	いすゞ	H28年7月	TPG-NKR85-7053020		ダンプ			
前使用者	車検有効期限	走行距離(km)	積載量	荷台寸法(mm)			会社	
○ 自家用 営業用	切れ	抹消	73,414 km	3,000 kg	L 3,050	W 1,600	H 370	株式会社 MICS
レンタカー 不明		タコグラフ年月

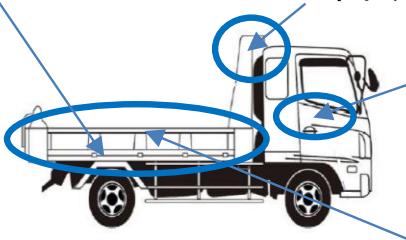
<p>外装状態</p> <p>フェンダー凹み・傷</p> <p>※上物各所傷/床凸凹小</p> <p>凹み・塗装ムラ</p> <p>各所傷</p> <p>各所塗装ムラ</p> <p>タイヤ状態</p> <p>上、中、下、×、欠、で記載</p> <p>中 前 中</p> <p>中 中 中 中</p> <p>スペア 有</p> <p>工具 ジャッキ</p> <p>サイズF 205/75R16</p> <p>サイズR //</p> <p>スノータイヤは表記する</p>	<p>ミラー傷小</p> <p>キャブ上凹み</p>

<p>前壁各所傷・凹み</p>

<p>記録簿 有 無</p>	<p>リヤ部、傷・錆あり</p>

<p>傷</p>
