| 当社管理番号 | 車名 | 初度登録 | 型式 | 車体番号 | 架装形状 | 作成日: |
| 3802 | いすゞ | H 19/05 | BDG-NKR85AD | NKR85-7000117 | いすゞエルフ3t全低床ダンプ | 2026年3月10日 |

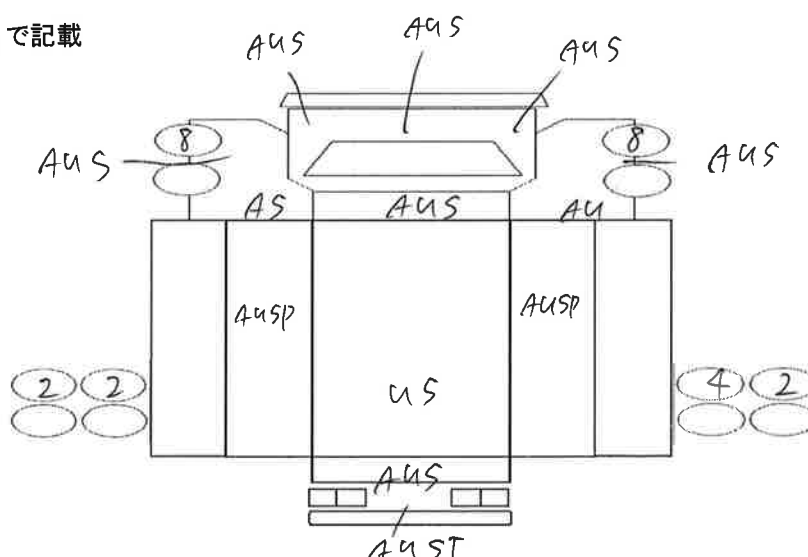
| 記号 | | 傷 A<br>板金 B<br>腐 C<br>塗 P<br>錆 S<br>凹凸曲 U<br>波 W<br>穴 H<br>跡 M<br>レッ割 T | | | | |
| 【備考】※不具合箇所など<br>・電動格納ミラーモーター交換【依頼中】<br>・運転席側灰皿破損<br>・運転席側ステッカー有<br>・一部メッキミラーカバー外れ<br>・シート破れ/エンジンオイル不足【オイルベタ】 | | Fr 205/75R16<br>サイズ<br>Rr 205/75R16<br>サイズ<br>スペア 有 無<br>※状態は社内基準による | | | | |
