| | 車名 | 初度登録 | 型式・車体番号 | 架装形状 | |
| | 日野 | 22/3 | BDG - XZU414M-1013896 | 冷蔵ウイング 青果仕様 | |

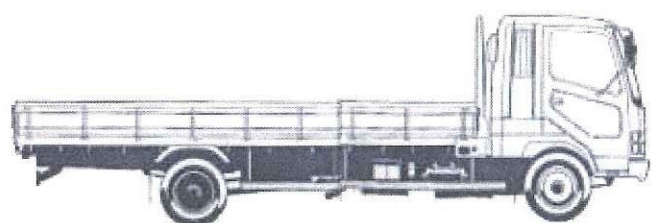
| Fガラス | | | 前回り全体的に小傷、こすり小、飛び石 | | Fバンパー左こすり傷(さび) | | タイヤ状態 | | | |
| 要交換 | 良好 | 飛石有 | | | | | 1〜10、×、欠、で記載 | | | |
| 小 車検可 | | | | | | | 6 | | 6 | |

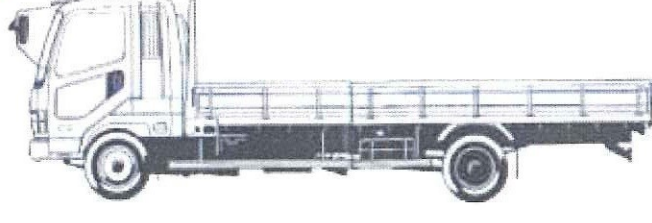
| | | | Hライト、フラッシャーくすみ | | | | | | | |
