| 車名 | 初度登録 | 型式・車体番号 | 架装形状 |
| いすゞ | R1/7 | 2RG - NPR88AN-700161 | 冷蔵冷凍車 中温 |

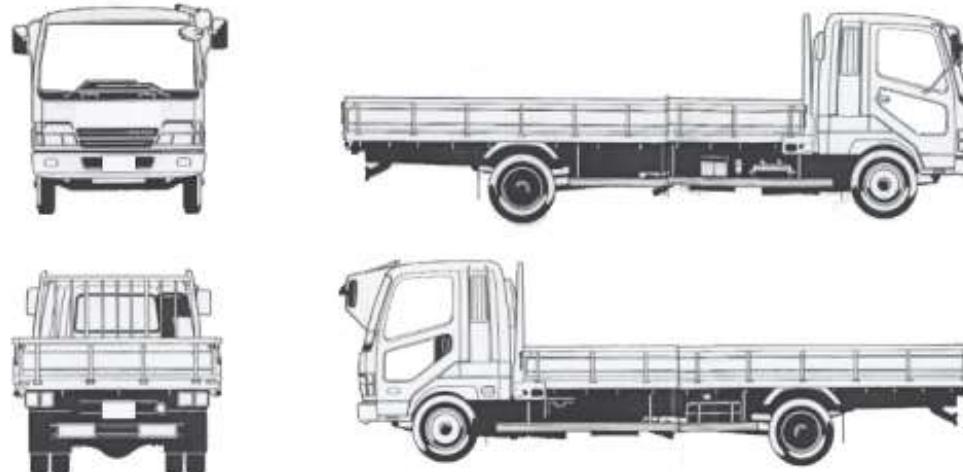
| 庫内傷凹有り 観音扉外側穴、傷 ボデー右軽いぶつけ凹(わかりづらい) | | ラジオ 良 (不良) | 特記、重点確認 |

| Fガラス | 前回り全体的に飛び石、こすり傷、小傷 | | | タイヤ状態 1~10、×、欠、で記載 |

左Sバンパー曲がり
