| | 車名 | 初度登録 | 型式・車体番号 | | 架装形状 | | |
| | 三菱 | H 16年8月 | KL - FT50JNY-530387 | | 12KLタンクローリー | | |

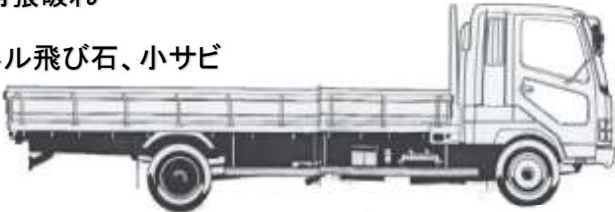
| 屋根小サビ | 左右ドア飛び石、小サビ、<br>右側内張破れ | 左右クォーターパネル小キズ |
| | Fパネル飛び石、小サビ | 左右コーナー<br>飛び石、小サビ<br>凹み |
| Fバンパー飛び石、小サビ | | 左右サイドバンパー腐食 |
| | マフラー、下まわりサビ有 | |

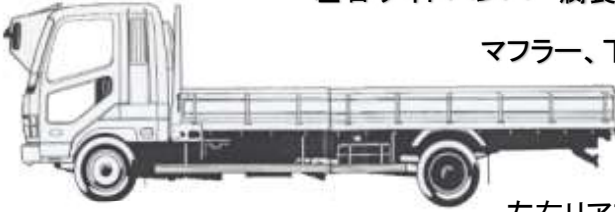
| リアバンパー腐食 | | 左右リアフェンダー小キズ |
| | 左右Fフェンダー小キズ、色はげ | |
