車両情報				
車名	初年度登録	型式	形状	車台番号
UDトラックス	平成25年09月	QKG-CW5XL	Fゲート/Lゲート	CW5XL-10995
走行	馬力	シフト	ブレーキ	ボディ内寸
614,086km	380PS/279KW	M/T H/L 6速	エア	長: 4,780 mm 幅: 2,110 mm 高: 470 mm 門高: mm

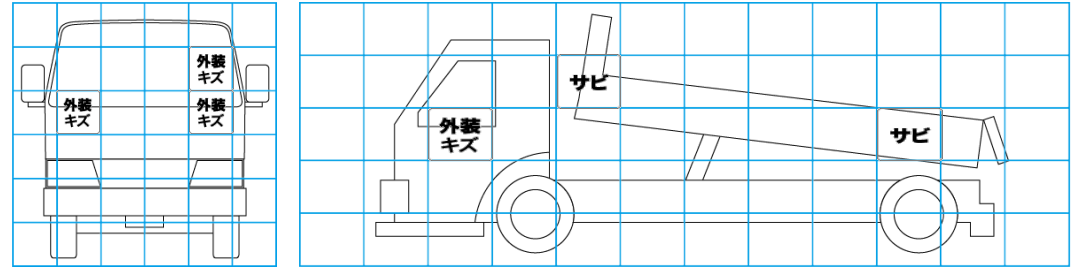
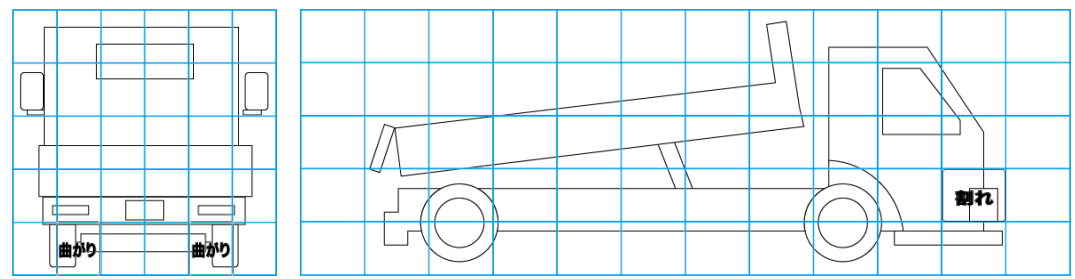
特記事項 エンジンキー1本。(LED車高灯左2ヶ右1ヶ不灯。) 右ドア塗装ヒビ、左右突入防止装置カバー欠。
 記録簿 有 (H26/9、H28/9~H30/10)

外装状態			
キャブコーション	フレーム番号	フレームのさび	飛石
有	確認済	無	飛石有(リペア可)
