| 車 両 情 報 | | | | |
| 三菱ふそう | 令和5年03月 | 2RG-FEB50 | ドライバン | FEB50-601094 |

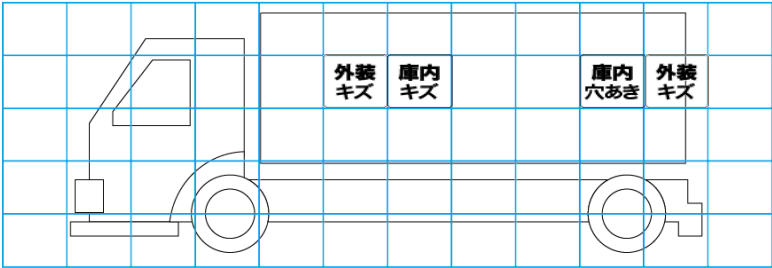
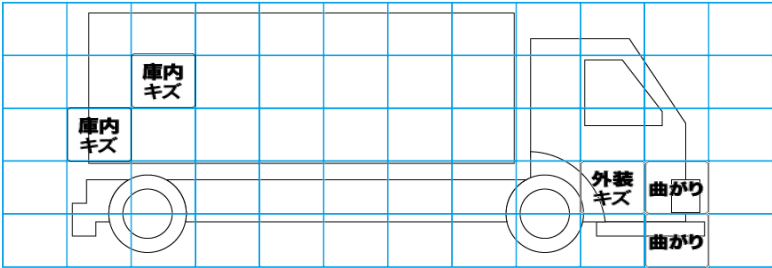
| 外装状態 | | | |

| 外装状態 | | | |
|---|---|---|---|
| キャブコーション | フレーム番号 | フレームのさび | 飛石 |
| 有 | 確認済 | 無 | 点傷有 |

| 【外装】 | | | | 【ボデー内】 | | | | | | | |
| 外装キズ | 外装へこみ | うき | 曲がり | サビ | 補修跡 | 割れ | 庫内キズ | 庫内へこみ | 庫内穴あき | 床汚れ | |
