| 車 両 情 報 | | | | |
| 日野 | 令和5年02月 | 2PG-FD2ABG | アルミウイング | FD2AB-131609 |

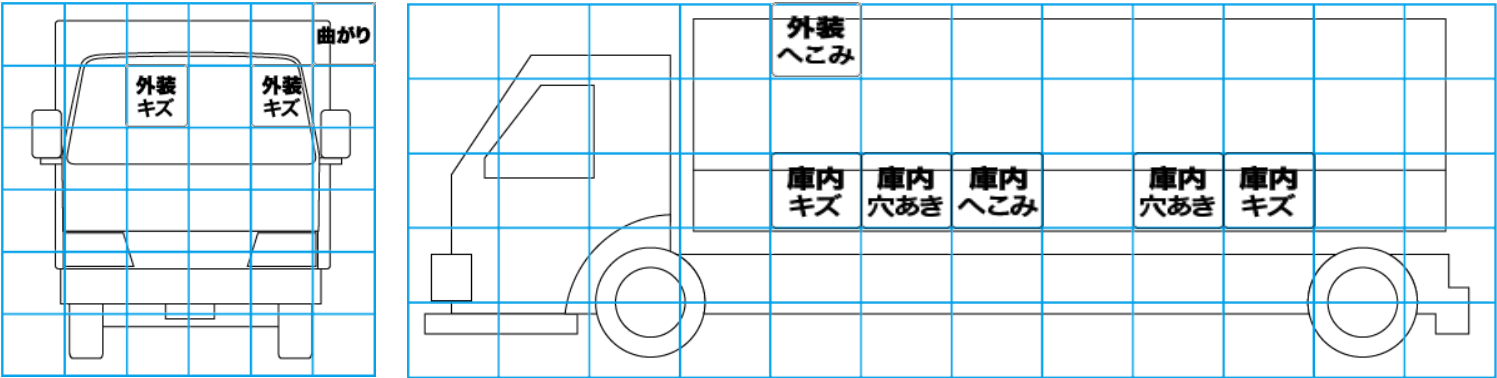
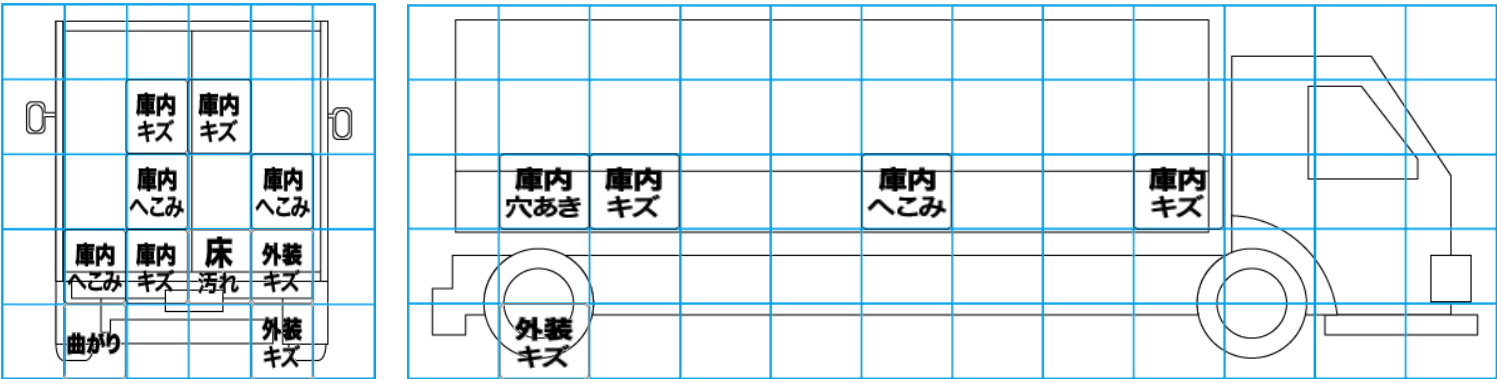
| 外装状態 | | | |

| 外装状態 | | | |
|---|---|---|---|
| キャブコーション | フレーム番号 | フレームのさび | 飛石 |
| 有 | 確認済 | 無 | 点傷有 |

| 【外装】 | | | | | | | | | | | | 【ボデー内】 | | | | |
| 外装キズ | 外装へこみ | うき | 曲がり | サビ | 補修跡 | 割れ | 庫内キズ | 庫内へこみ | 庫内穴あき | 床汚れ | | | | | | |
