| 車両チェックシート | | | | | 管理番号 : 0938027 | | | | |
| 日野 | 平成30年11月 | TPG-XZC605M | ドライバン | XZC605-0022330 | | | | | |

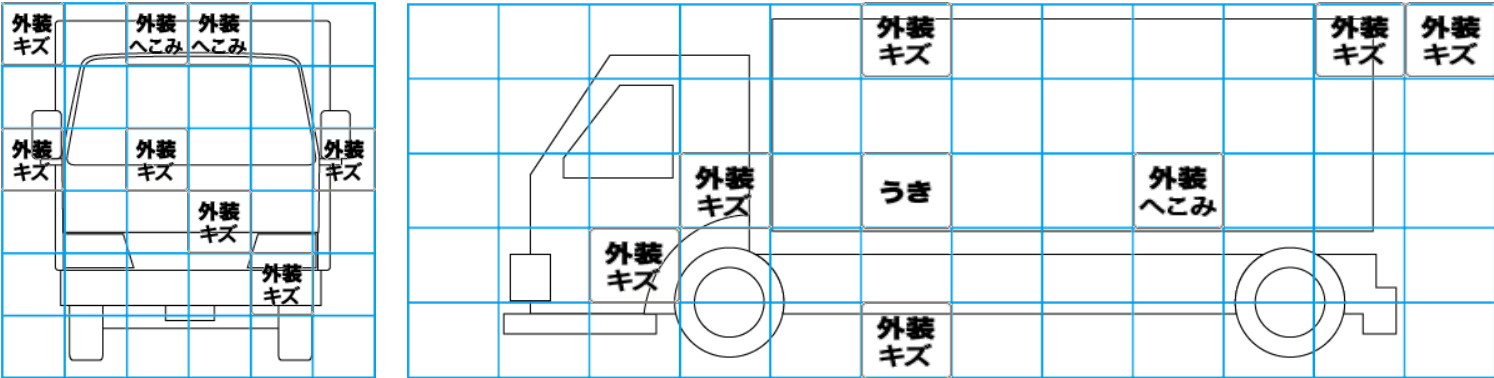
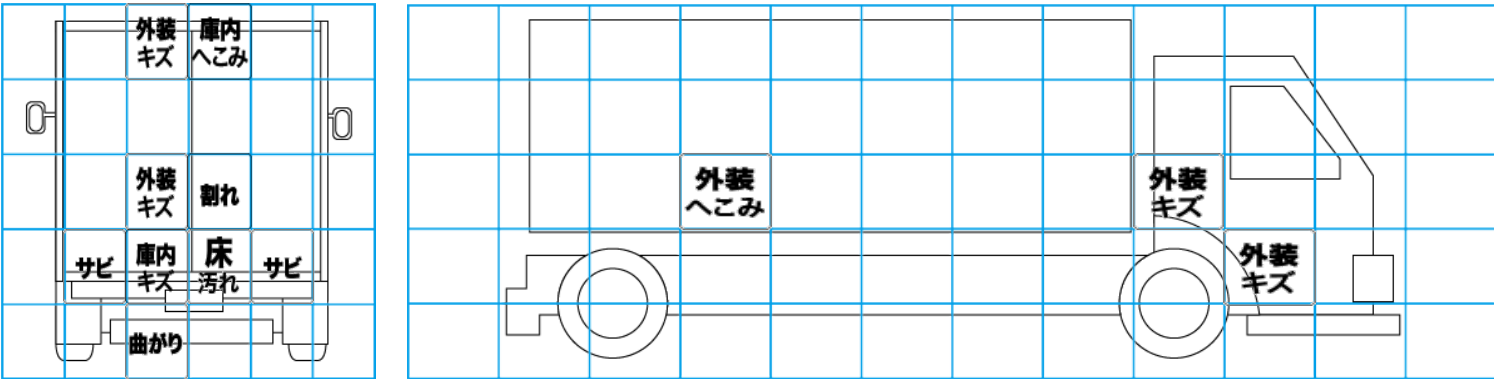
| 外装状態 | | | | |

| 外装状態 | | | | |
|---|---|---|---|---|
| キャブコーション | フレーム番号 | フレームのさび | 飛石 | 免許証の種類 |
| 有 | 確認済 | 無 | 点傷有 | 準中型 |

| 【外装】 | | | | | 【ボデー内】 | | | | | | |
| 外装キズ | 外装へこみ | うき | 曲がり | サビ | 補修跡 | 割れ | 庫内キズ | 庫内へこみ | 庫内穴あき | 床汚れ | |
