| 車 両 情 報 | | | | |
| 三菱ふそう | 令和3年06月 | 2RG-FBAV0 | ドライバン | FBAV0-590110 |

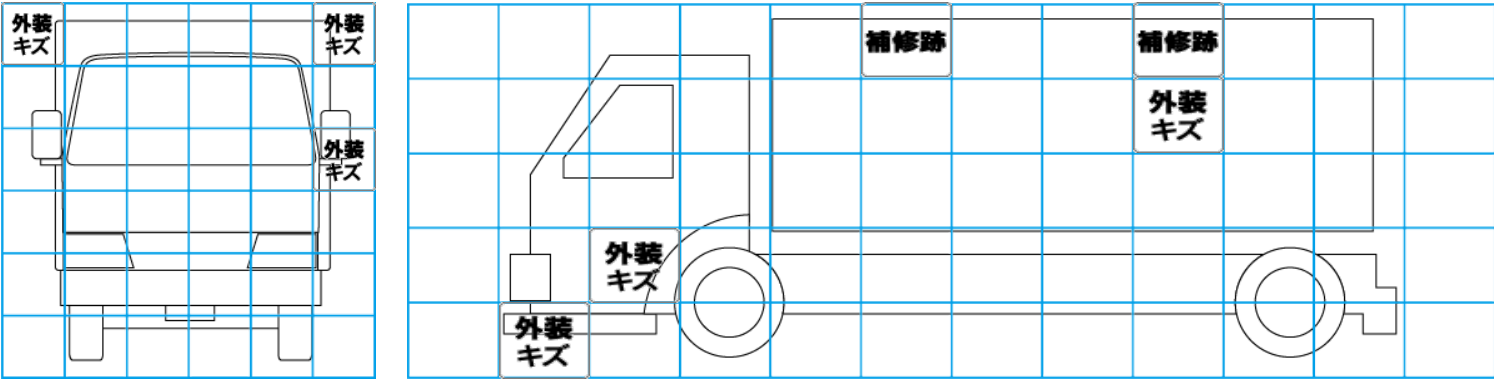
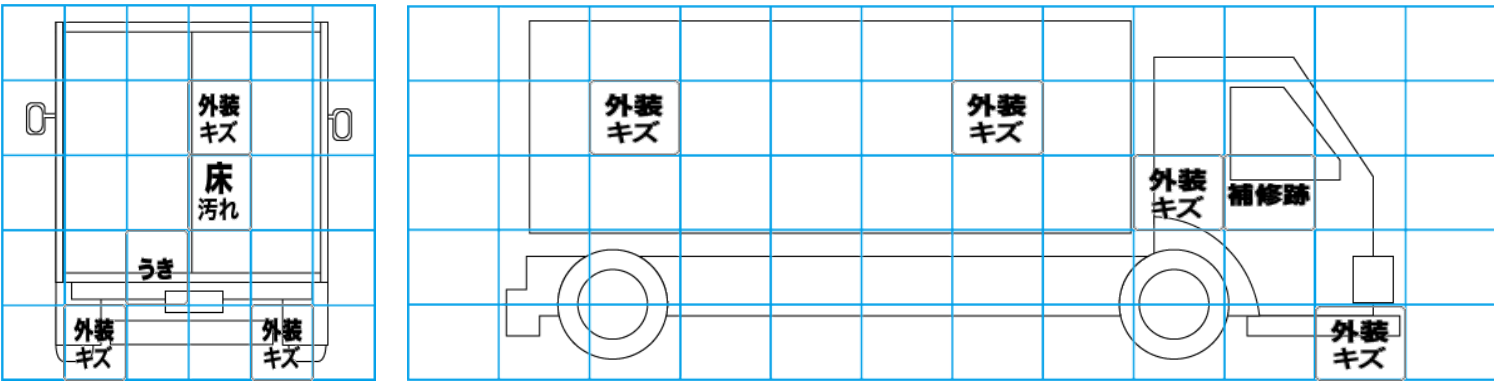
| 外装状態 | | | | |

| 外装状態 | | | | |
|---|---|---|---|---|
| キャブコーション | フレーム番号 | フレームのさび | 飛石 | 免許証の種類 |
| 有 | 確認済 | 無 | 無 | 準中型 |

| 【外装】 | | | | | 【ボデー内】 | | | | | | |
| 外装キズ | 外装へこみ | うき | 曲がり | サビ | 補修跡 | 割れ | 庫内キズ | 庫内へこみ | 庫内穴あき | 床汚れ | |
