車両チェックシート

管理番号 : 0938060

| 車 両 情 報 | | | | |
|---|---|---|---|---|
| 日野 | 平成25年12月 | TKG-XZC605M | ドライバン | XZC605-0006199 |

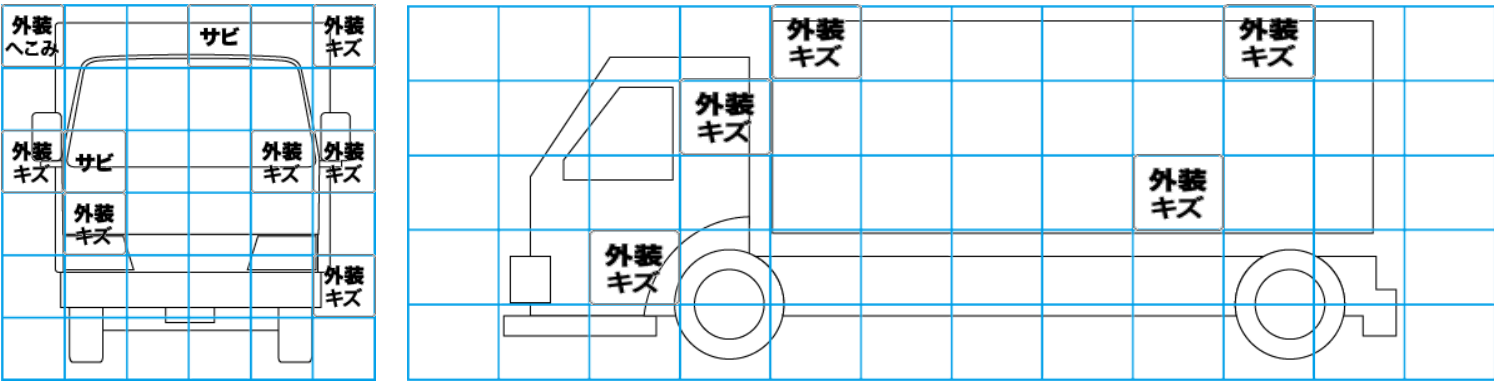
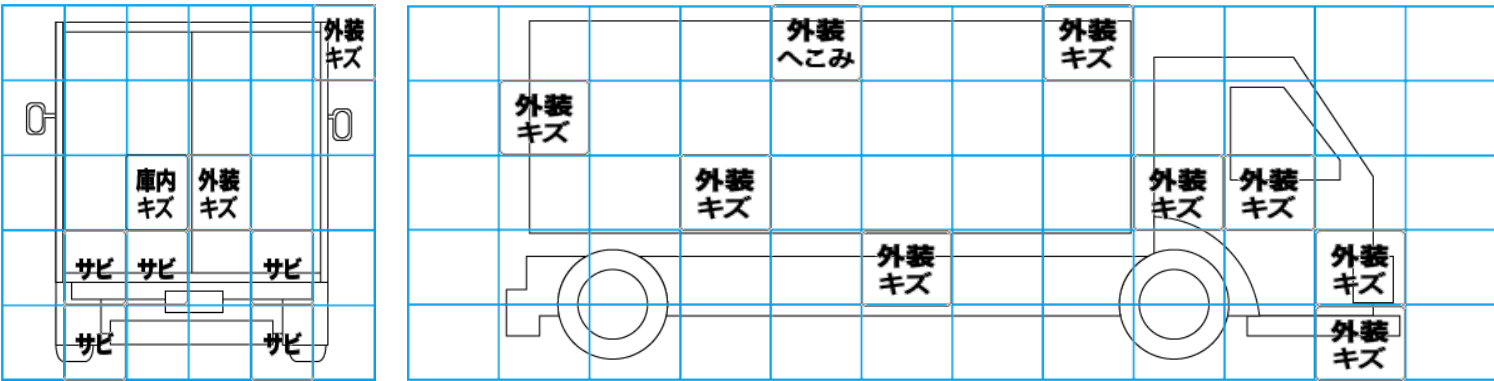
| 外装状態 | | | | |
|---|---|---|---|---|
| 有 | 確認済 | 無 | 点傷有 | 準中型 |

| 【外装】 | | | | | 【ボデー内】 | | | | | | |
| 外装キズ | 外装へこみ | うき | 曲がり | サビ | 補修跡 | 割れ | 庫内キズ | 庫内へこみ | 庫内穴あき | 床汚れ | |
