車両チェックシート

管理番号 : 1038027

| 車 両 情 報 | | | | |
|---|---|---|---|---|
| 日野 | 令和5年09月 | 2PG-FD2ABG | アルミウイング | FD2AB-134672 |

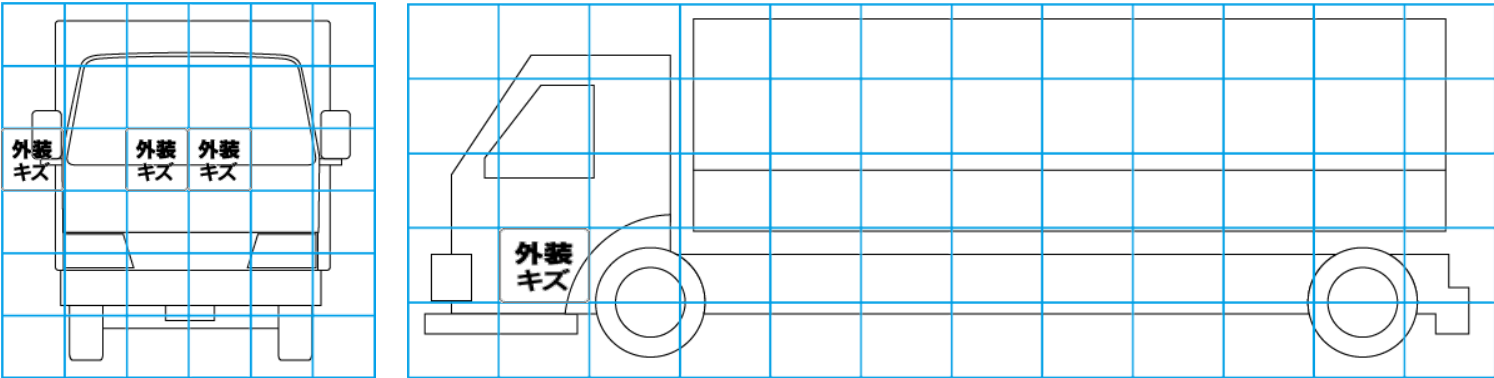
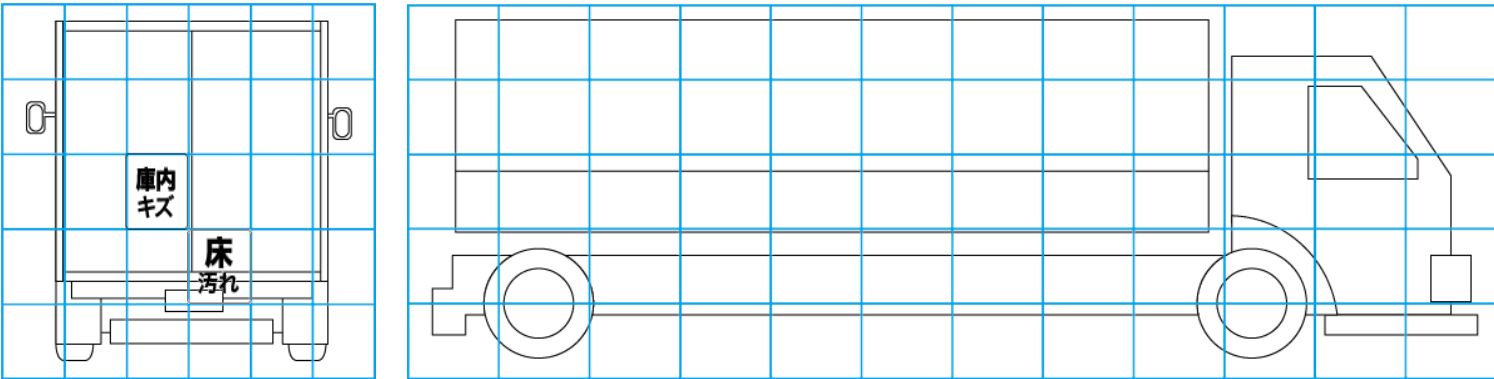
| 外装状態 | | | | |
| キャブコーション | フレーム番号 | フレームのさび | 飛石 | 免許証の種類 |
| 有 | 確認済 | 無 | 亀裂 | 中型 |

| 外装キズ | 外装へこみ | うき | 曲がり | サビ | 補修跡 | 割れ | 庫内キズ | 庫内へこみ | 庫内穴あき | 床汚れ |
