| 車 両 情 報 | | | | 管理番号 : 1038041 | | | |
| 日野 | 平成28年09月 | QPG-FW1EXEG | アルミ平 | FW1EXE-17196 | | | |

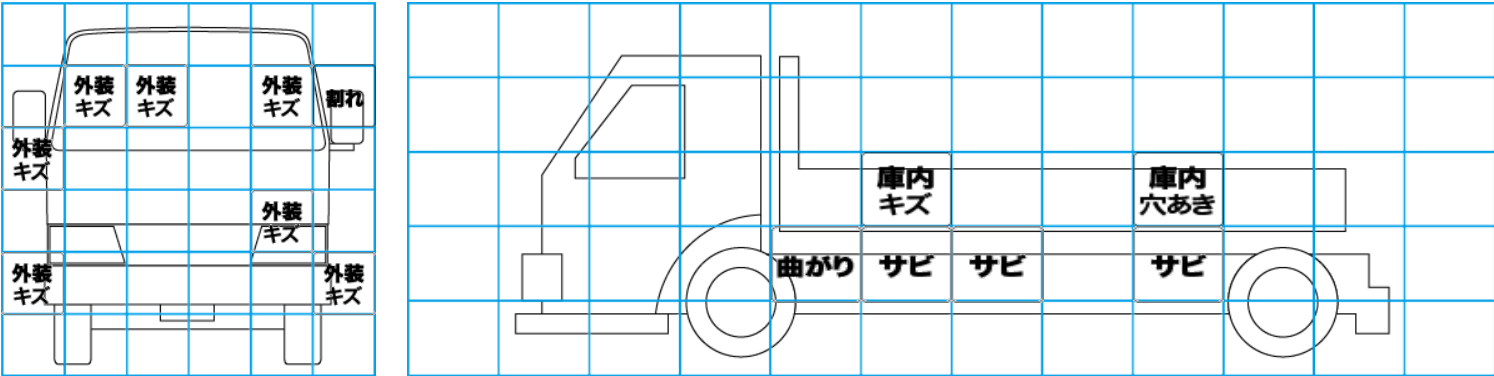
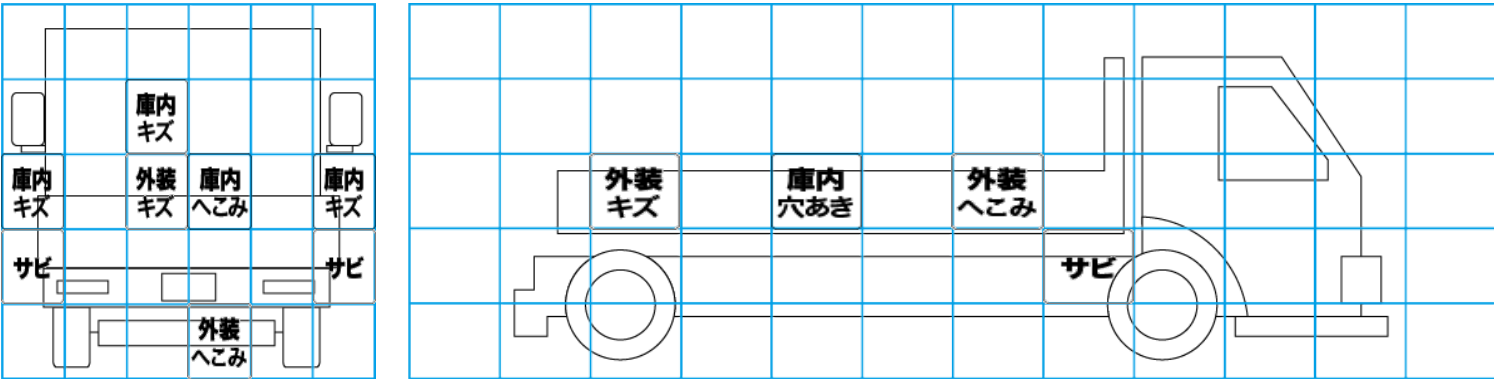
| 外装状態 | | | | |

| 外装状態 | | | | |
|---|---|---|---|---|
| キャブコーション | フレーム番号 | フレームのさび | 飛石 | 免許証の種類 |
| 有 | 確認済 | 小 | 飛石有(リペア可) | 大型 |

| 【外装】 | | | | | 【ボデー内】 | | | | | | | |
| 外装キズ | 外装へこみ | うき | 曲がり | サビ | 補修跡 | 割れ | 庫内キズ | 庫内へこみ | 庫内穴あき | 床汚れ | | |
