状態表

G 103

初年度登録	車名	ドア	形状	型式
令和1年10月	ﾌｫﾜｰﾄﾞ	2	ｱﾙﾐｳｲﾝｸﾞ	2RG-FRR90T2

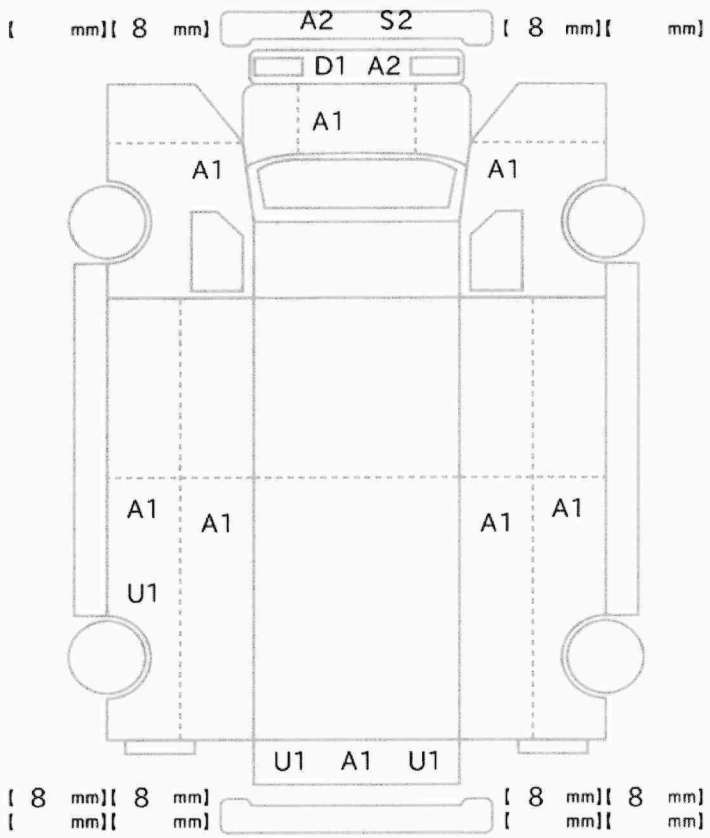
~~キーレス作動不良~~
ダッシュボードキズ
Ｆガラス飛び石表面かけ
左サイドガード一部キズ・ヘコミ
アオリヒンジ＆Ｒ扉バーヒンジサビ
シャシフレーム防錆加工済み＆一部サビ
Ｒエアサスベロア小ヒビ多
荷室内スリキズ＆アオリ内ヘコミ多
箱三面ステッカー跡
エアディフレクターステッカー跡
