車両チェックシート

管理番号：0138056

車名	初年度登録	型式	形状	車台番号
日野	平成23年07月	LKG-FJ7JHAA	平ボディ	FJ7JHA-10029

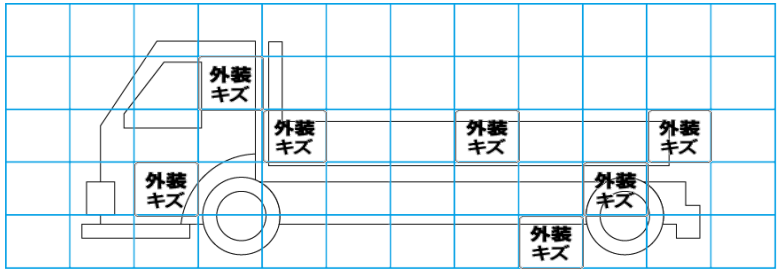
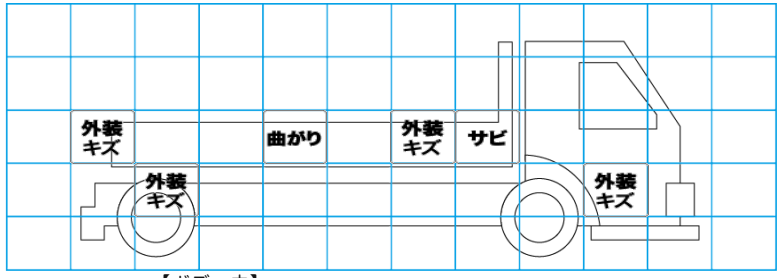
【備考】床丸カンフック9ケ。スタンション穴4ケ。アオリ曲がり有り。前立てJフック4ケ。

キャブコーション	フレーム番号	フレームのさび	飛石
有	確認済	無	飛石有(リペア 可)
