車両チェックシート

管理番号 : 0138079

車名	初年度登録	型式	形状	車台番号
UDトラックス	平成29年09月	QPG-CD5ZA	アルミウィング	JNCMM60C2HU024026

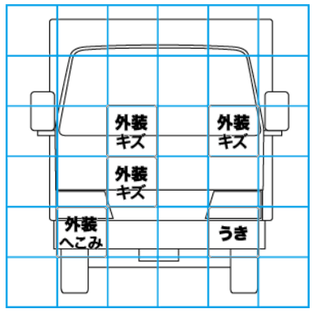
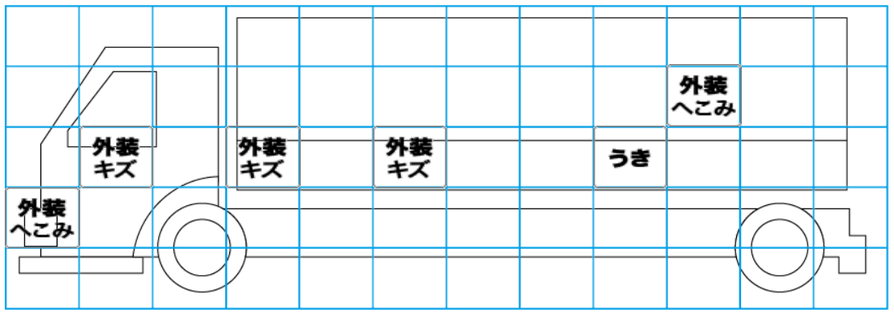
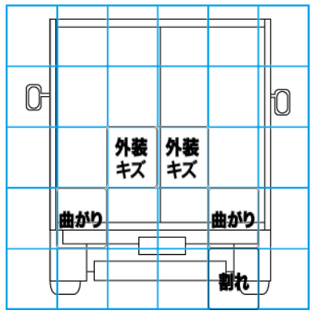
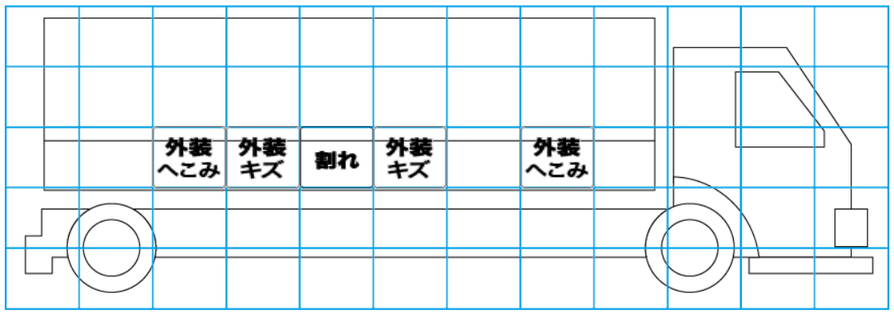
外装状態

キャブコーション	フレーム番号	フレームのさび	飛石
有	確認済	小	飛石有(リペア 不可)

外装キズ	外装へこみ	うき	曲がり	サビ	補修跡	割れ	庫内キズ	庫内へこみ	庫内穴あき	床汚れ
