車両チェックシート

管理番号：0238023

車名	初年度登録	型式	形状	車台番号
いすゞ	令和1年07月	TPG-NPR85AN	冷凍バン	NPR85-7090552

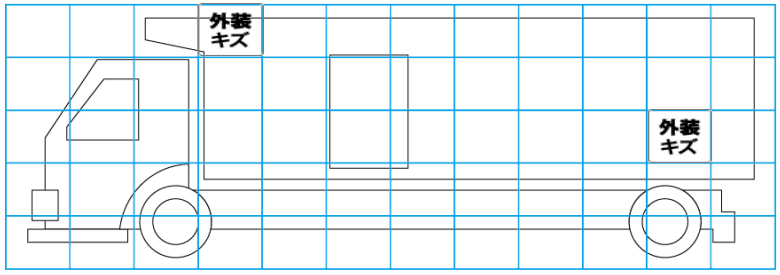
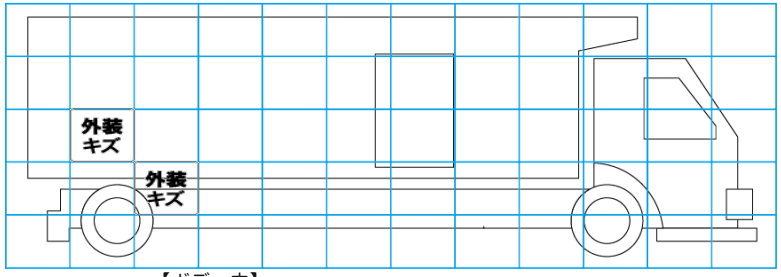
外装状態

キャブコーション	フレーム番号	フレームのさび	飛石
		無	点傷有

外装キズ	外装へこみ	うき	曲がり	サビ	補修跡	割れ	庫内キズ	庫内へこみ	庫内穴あき	床汚れ
