車両チェックシート

管理番号：0238036

車名	初年度登録	型式	形状	車台番号
日野	平成29年12月	TPG-XZU650M	クレーン付平	XZU650-0009928

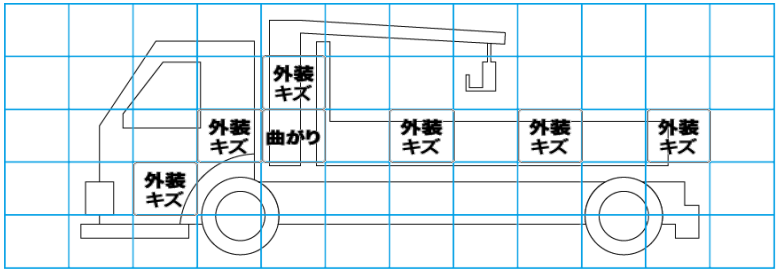
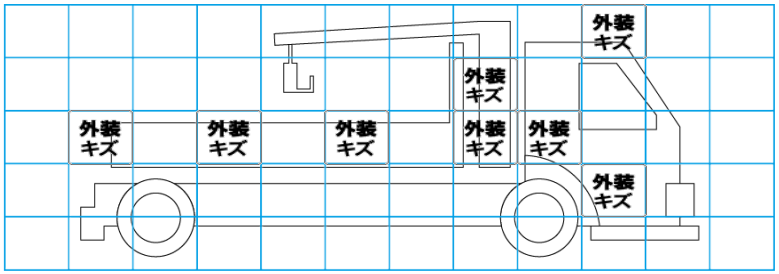
キャブコーション	フレーム番号	フレームのさび	飛石
		小	点傷有
