車両チェックシート

管理番号：0238053

車名	初年度登録	型式	形状	車台番号
UDトラックス	令和1年02月	2PG-CG5CA	アルミウィング	JNCMB02G6KU038702

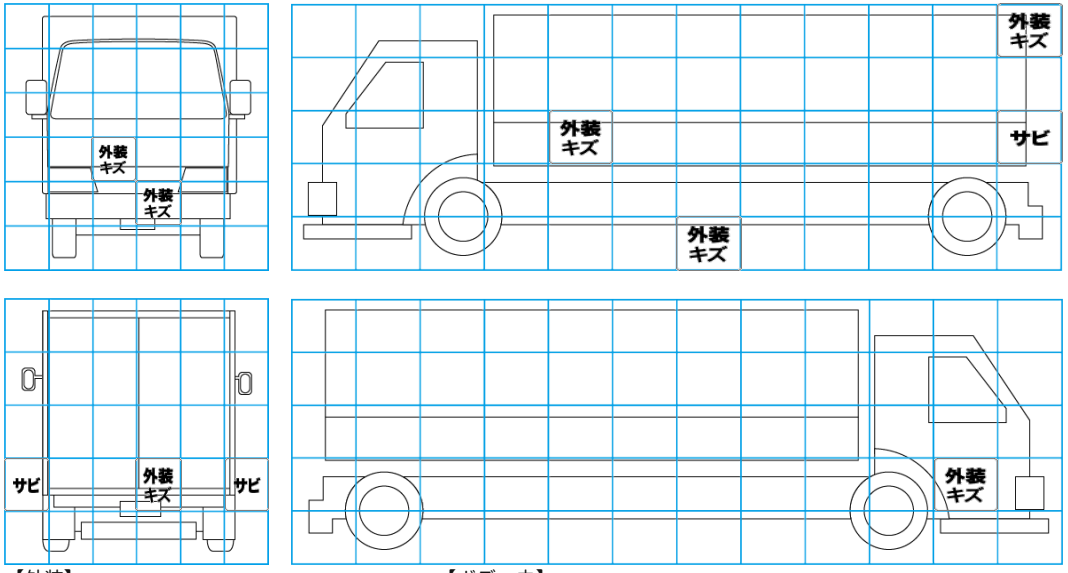
外装状態

特記事項　キャブ内キズ・汚れ有り。インパネポケット欠品。フロント右アブソーバー滲み。キャブ・ボデー看板跡有り。エンジンキー5本。キーレスリモコン1個。燃料タンクキー2本。AdBlueタンクキー1本。ボディキー2本(固着の為使用不可)。

キャブコーション	フレーム番号	フレームのさび	飛石
有	確認済	無	点傷有
