車両チェックシート

管理番号：0238074

車名	初年度登録	型式	形状	車台番号
いすゞ	平成28年05月	TKG-FRR90T2	アルミウィング	FRR90-7094455

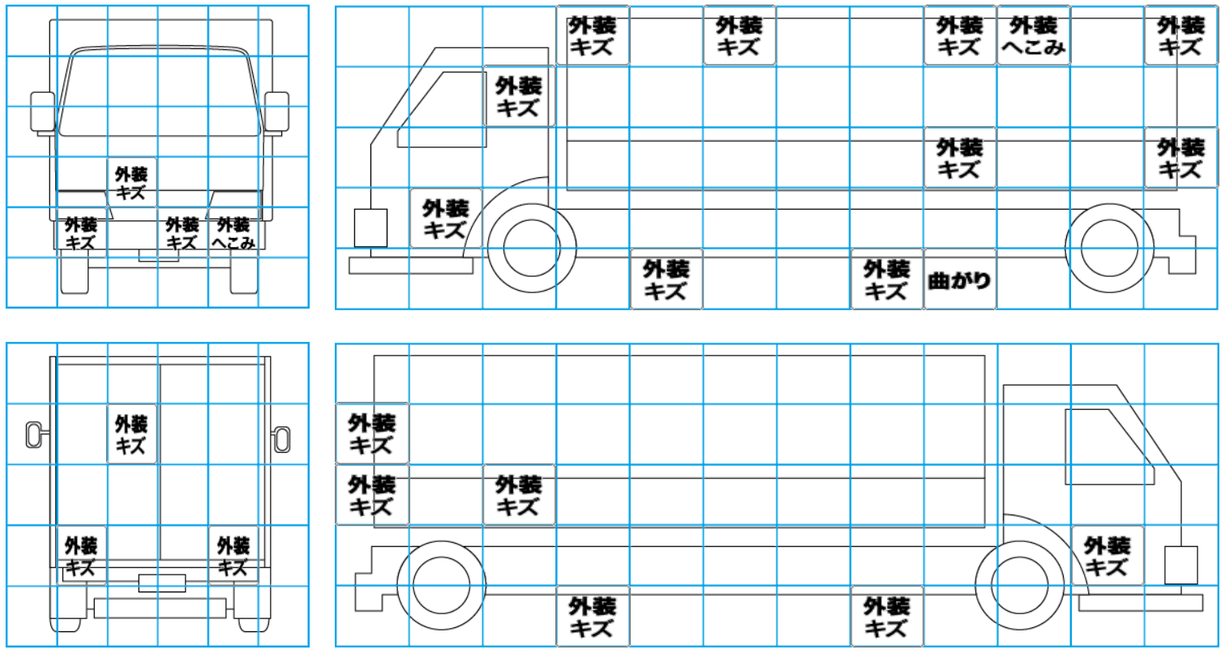
外装状態

特記事項	キャブ内キズ・汚れ・ビス穴有 アイドリングストップ付き、インパネポケット欠品、フロントバンパー曲がり・凹み エンジンキー3本（内、キーレス付1本）、燃料タンクキー2本
記録簿	有（R7/2～R7/10）

キャブコーション	フレーム番号	フレームのさび	飛石
有	確認済	無	点傷有
