車両チェックシート

管理番号：0238087

車名	初年度登録	型式	形状	車台番号
日野	令和4年01月	2KG-FD2ABG	冷凍バン	FD2AB-127326

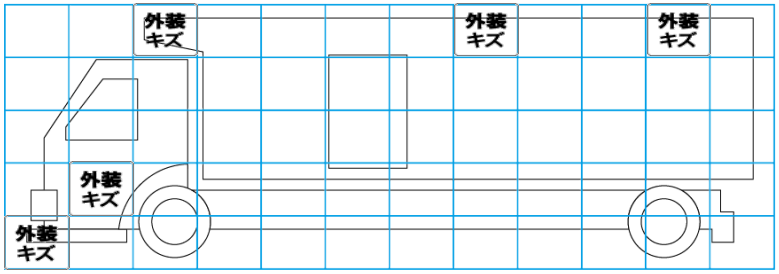
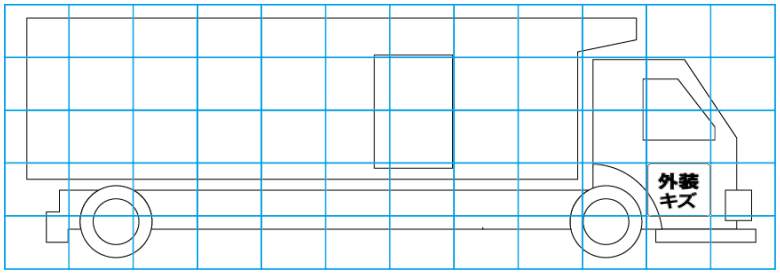
外装状態

キャブコーション	フレーム番号	フレームのさび	飛石
有	確認済	無	点傷有

外装キズ	外装へこみ	うき	曲がり	サビ	補修跡	割れ	庫内キズ	庫内へこみ	庫内穴あき	床汚れ
